G U T A C H T E N Nr.: 1812 112

Orientierende Untersuchungen nach
§ 2 Nr. 3 BBodSchV

Ahrensböcker Straße 2
23623 Ahrensbök

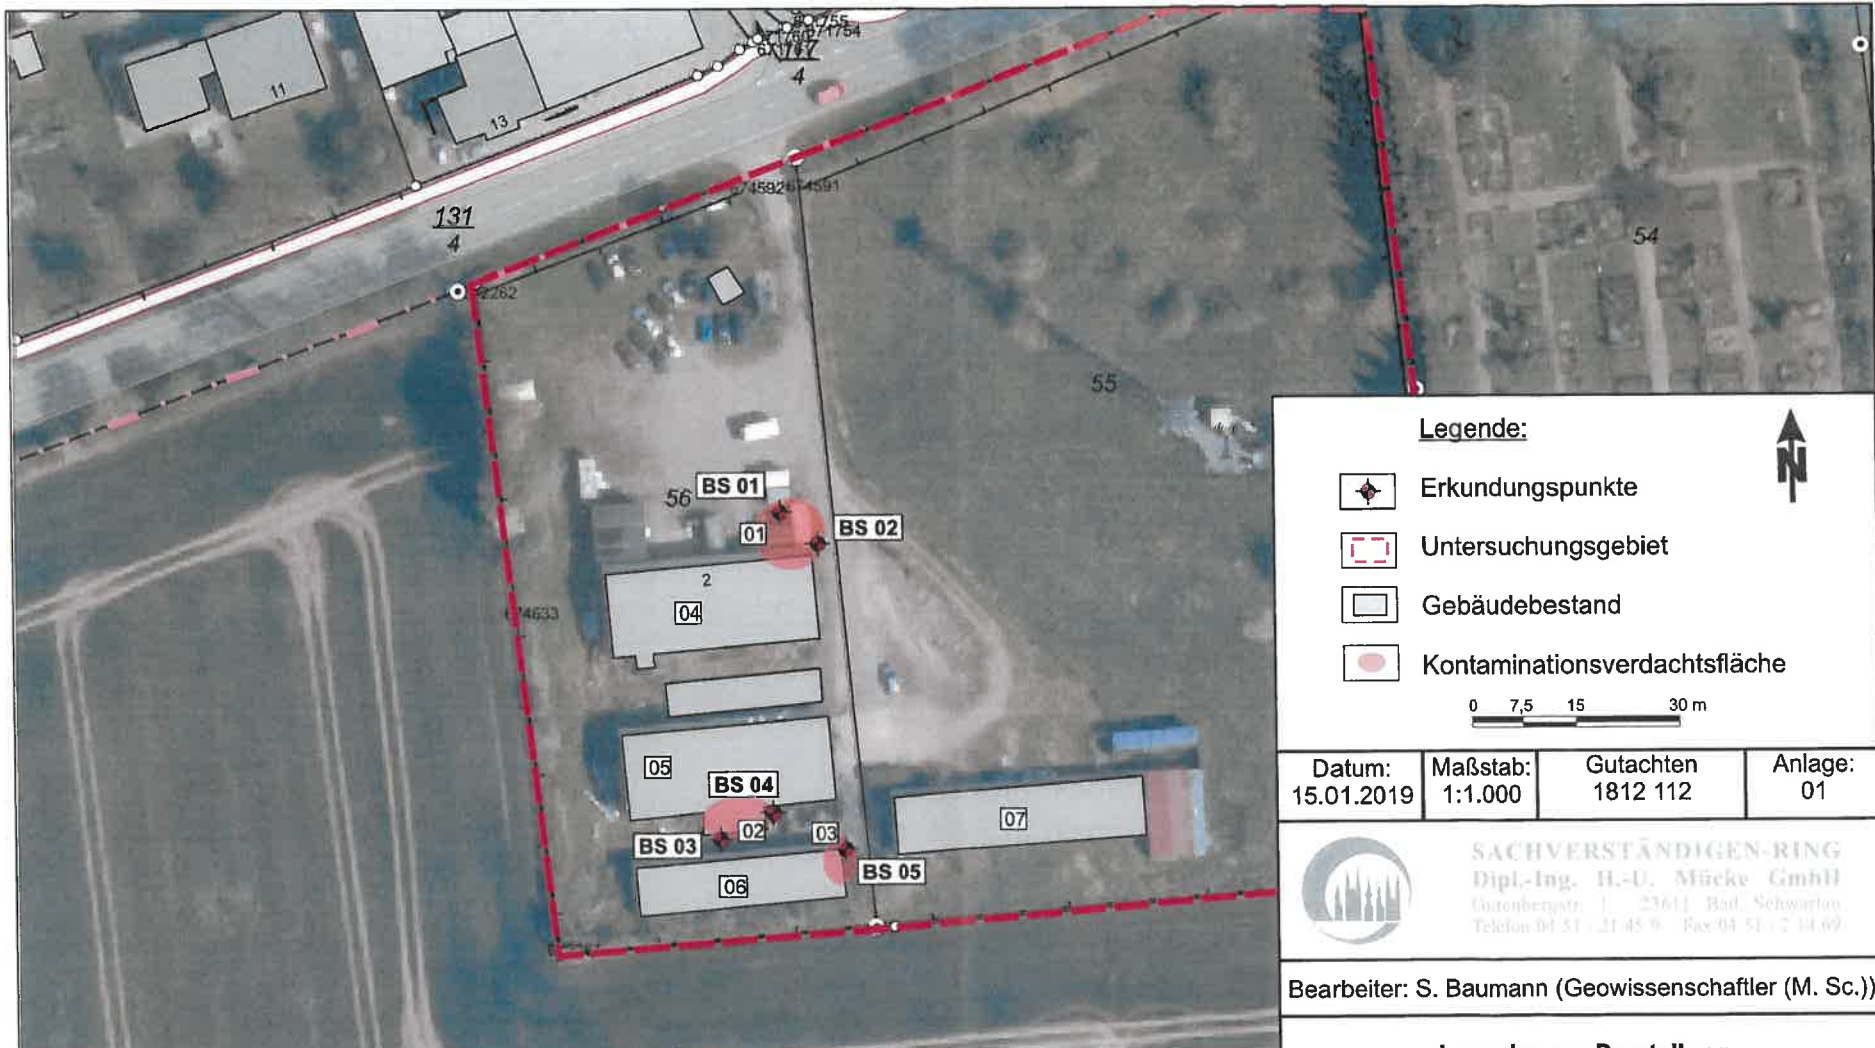
**Lageplan mit Darstellung der Aufschlusspunkte
und Kontaminationsverdachtsflächen**

- KVF 01: Ehemalige Eigenverbrauchstankstelle

Im Bereich der KVF 01 befand sich eine Eigenbedarfstankstelle, die mittlerweile zurückgebaut worden ist. Eine Undichtigkeit an Kraftstoffleitungen und/oder Handhabungsverluste beim Umgang mit dem Tank können nicht ausgeschlossen werden.

- KVF 02: Öl-Heizanlage mit Heizöllagertank (oberirdisch, 3 m³)

Im Bereich der KVF 02 befindet sich eine Öl-Heizanlage mit einem oberirdischen 3 m³ fassenden Heizöllagertank. Eine Undichtigkeit an dem Lagertank und/oder Handhabungsverluste beim Umgang mit dem Tank können nicht ausgeschlossen werden.

- KVF 03: Altöllager

Im Bereich der KVF 03 befindet sich ein Altöllager mit diversen Altölfässern. Eine Undichtigkeit der Fässer und/oder Handhabungsverluste beim Umgang mit den Lagerbehältern und ein Eindringen von Altöl bzw. Mineralöl in den Untergrund können nicht ausgeschlossen werden. Eine Gefährdung des Schutzgutes Grundwasser entlang dem Wirkungspfad Boden-Grundwasser ist daher zu besorgen.

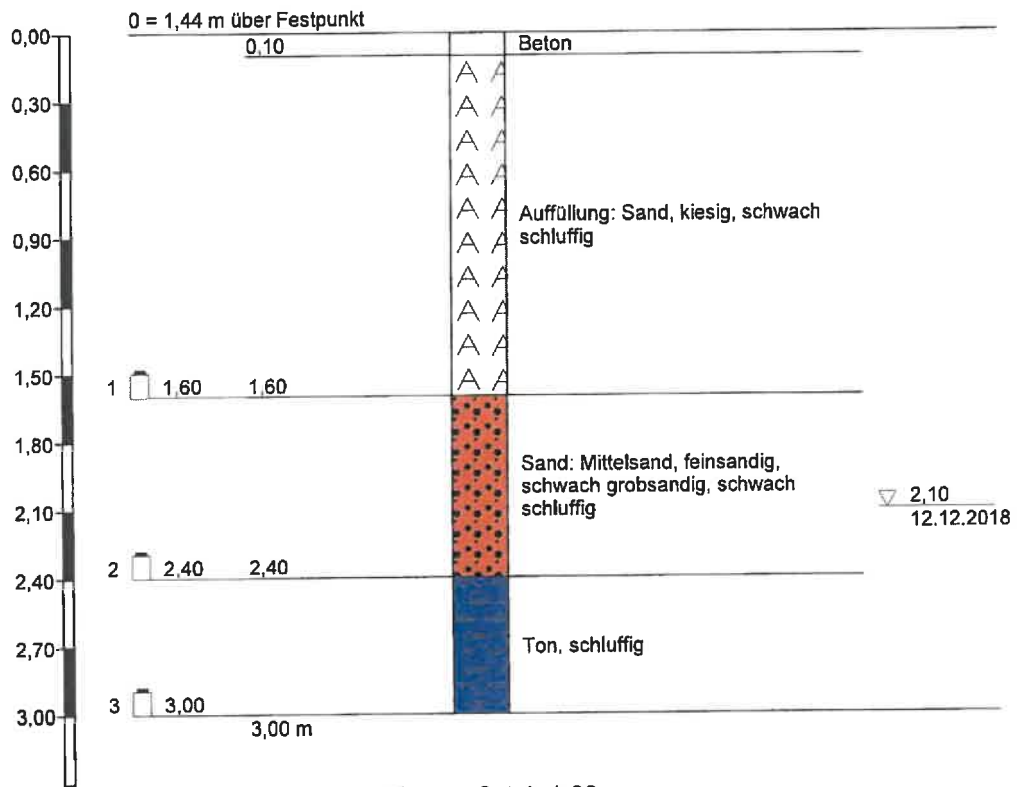
BS 1

b)								
	c)	d)	e)						
	f)	g)	h)						i)
1,60	a) Auffüllung: Sand, kiesig, schwach schluffig					1	1,60		
	b) humos, durchmischt, Ziegel- und Betonbruch

c) erdfeucht	d) mittel zu bohren	e) braungrau - braun						
	f) Auffüllung	g) Auffüllung	h) A						i) 0
2,40	a) Sand: Mittelsand, feinsandig, schwach grobsandig, schwach schluffig			ab 2,0 m klopfmass, Wasser eingemessen bei 2,10 m u GOF		2	2,40

b)								
	c) feucht	d) mittel zu bohren	e) beigebraun						
	f) Sand	g) Quartär	h) SW						i) 0
3,00	a) Ton, schluffig					3	3,00		
	b)								
	c) halbfest	d) mittel zu bohren	e) grau - braungrau

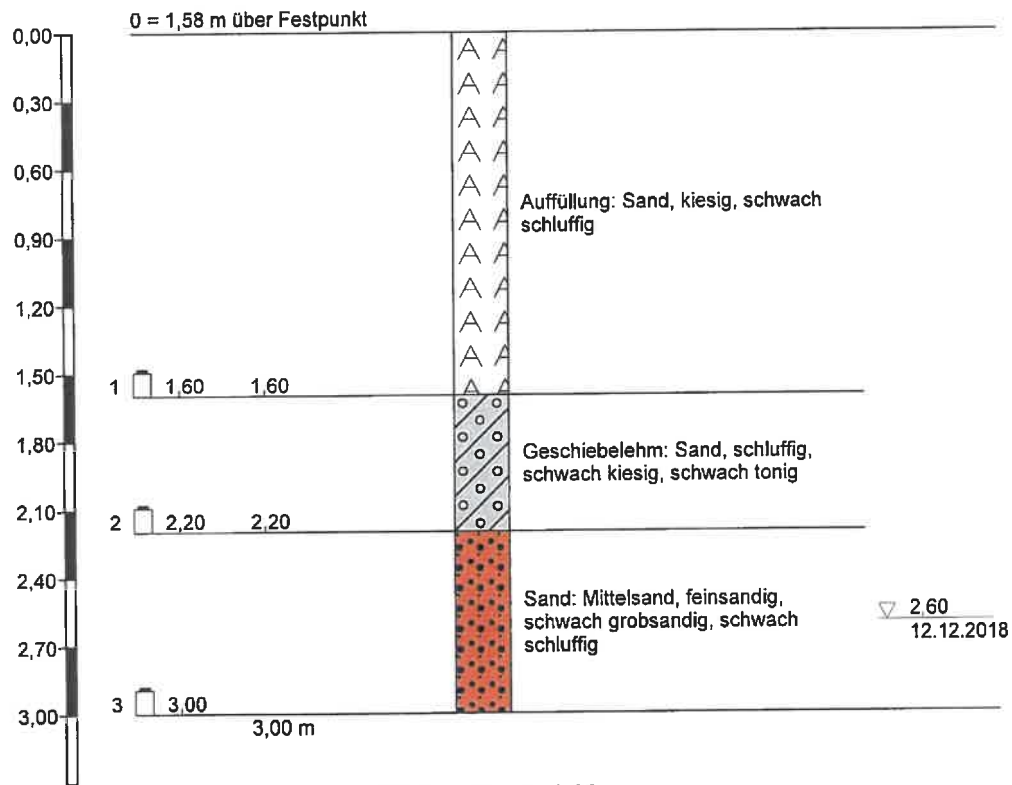
BS 2

f) Übliche Benennung		g) Geologische ¹⁾ Benennung				h) ¹⁾ Gruppe		i) Kalk- gehalt	
1,60	a) Auffüllung: Sand, kiesig, schwach schluffig						1	1,60		
	b) humos, durchmischt, Ziegel- und Betonbruch

c) erdfeucht		d) mittel zu bohren						e) braungrau - braun	
	f) Auffüllung		g) Auffüllung						h) A i) 0	
2,20	a) Geschiebelehm: Sand, schluffig, schwach kiesig, schwach tonig						2	2,20

b)									
	c) feucht		d) mittel zu bohren						e) beigebraun	
	f) Sand		g) Quartär						h) SW i) 0	
	a)									
	b)									
	c)		d)						e)	
	f)		g)						h) i)

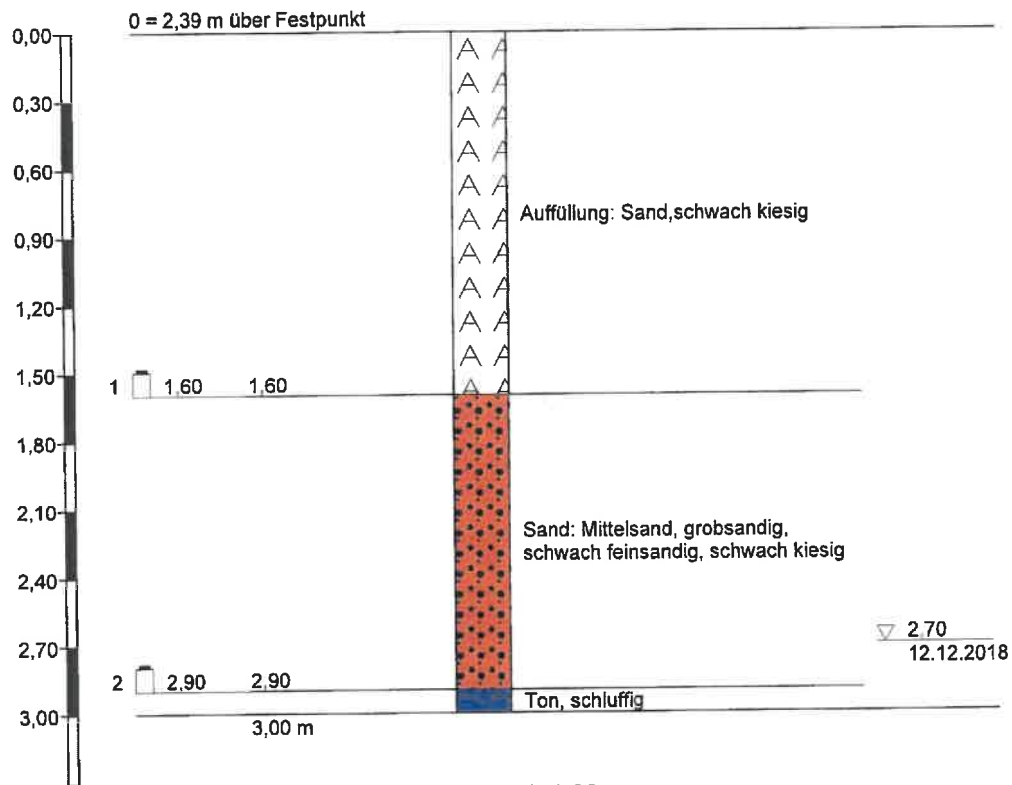
BS 3

c) erdfeucht		d) leicht - mittel zu bohren							e) beige	
	f) Auffüllung		g) Auffüllung							h) A	
2,90	a) Sand: Mittelsand, grobsandig, schwach feinsandig, schwach kiesig				ab 2,60 m klopfmass, Wasser eingemessen bei 2,70 m u GOF			2	2,90

b)										
	c) feucht		d) mittel zu bohren							e) beigebraun	
	f) Sand		g) Quartär							h) SW	
3,00	a) Ton, schluffig										
	b)										
	c) halbfest		d) mittel zu bohren							e) grau - braungrau

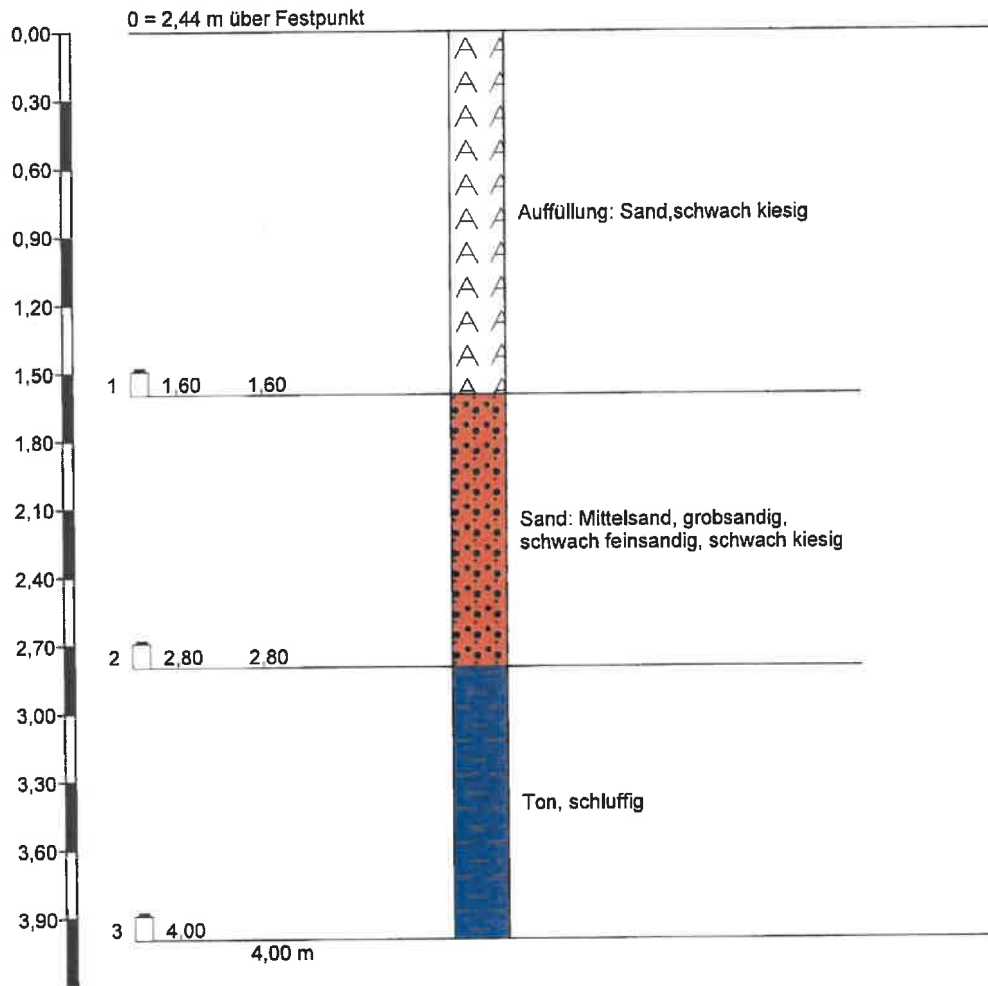
BS 4

b) schwach humos, vereinzelt Asphalt, Schlacke, Ziegelbruch								
	c) erdfeucht	d) leicht - mittel zu bohren	e) braungrau						
	f) Auffüllung	g) Auffüllung	h) A						i) 0
2,80	a) Sand: Mittelsand, grobsandig, schwach feinsandig, schwach kiesig						2	2,80

b) vereinzelt Rostflecken								
	c) erdfeucht	d) mittel zu bohren	e) braunbeige						
	f) Sand	g) Quartär	h) SW						i) 0
4,00	a) Ton, schluffig			Bohrloch zugefallen bei 2,80 m, kein Wasser			3	4,00

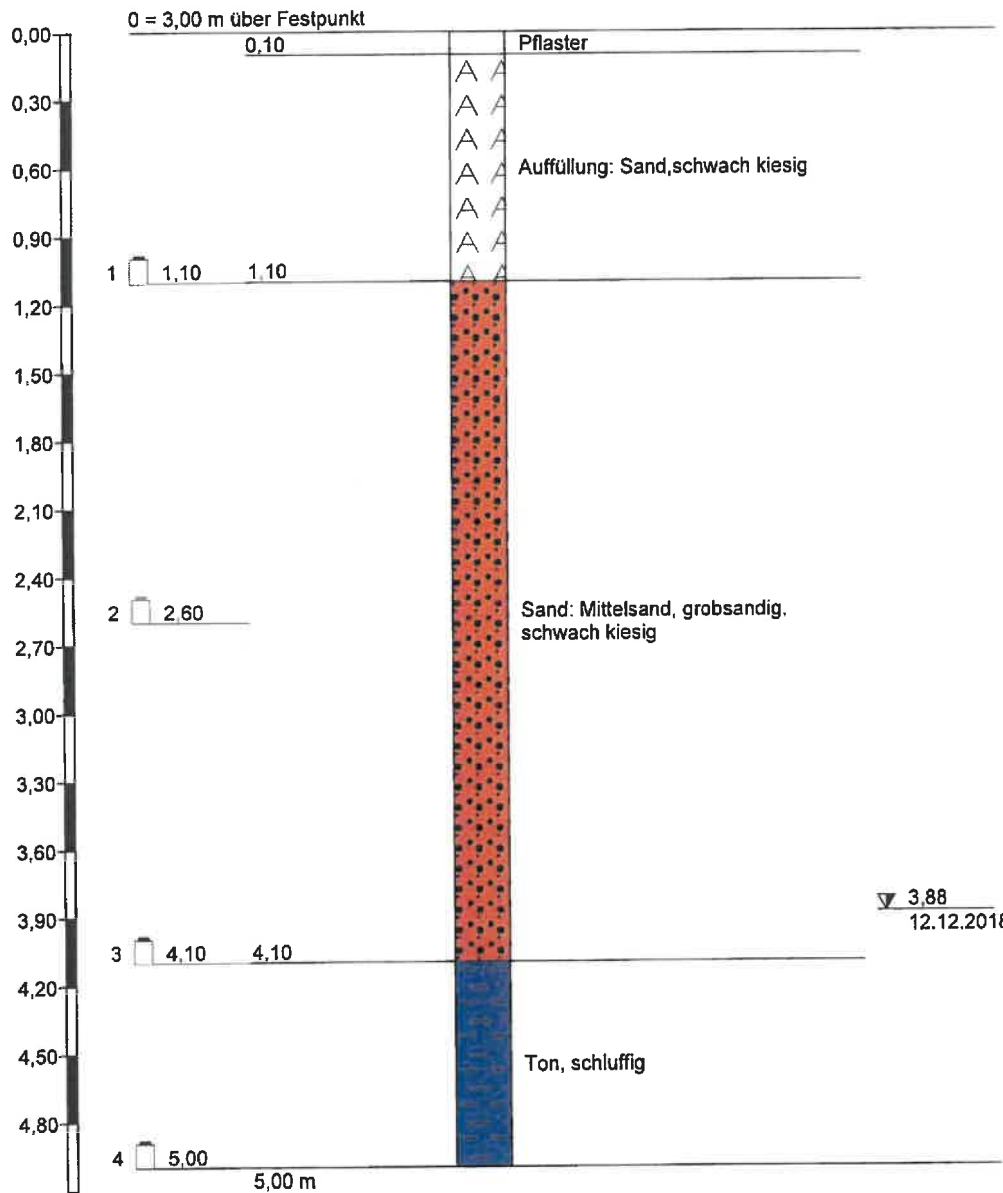
BS 5

b)							
	c)	d)	e)					
	f)	g)	h)	i)				
1,10	a) Auffüllung: Sand, schwach kiesig						1	1,10
	b) schwach humos, durchmischt							
	c) erdfeucht	d) mittel zu bohren	e) braunbeige

b) vereinzelt Rostflecken							
	c) erdfeucht	d) mittel zu bohren	e) braunbeige - beige					
	f) Sand	g) Quartär	h) SW	i) 0				
5,00	a) Ton, schluffig						4	5,00
