**Heike Grunewald
Naturschutzfachliche Gutachten
und Kartierungen**

Projektzeichen: 2022019
Datum: 04.05.2022

**Artenschutzfachliche Gebäudekontrolle & Gutachten im Rahmen des Vorhabens
„Sanierung Gebäude Stubbenkammerstr. 8, 18546 Sassnitz“**

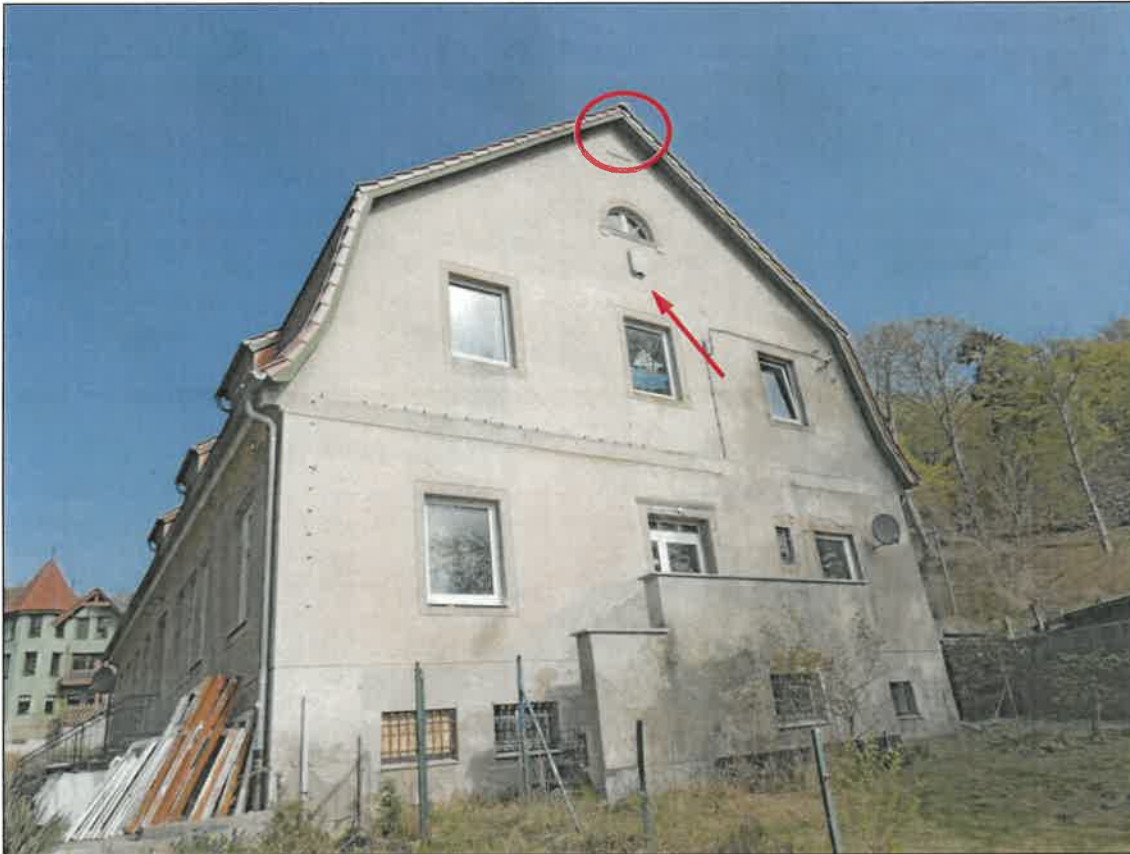
Am Südost-Giebel befindet sich ein Fledermausfassadenflachkasten (Fa. Schwegler) (Abb. 2a&b). Es wurde weder alter noch frischer Fledermauskot im unterhalb des Kastens und an der Fassade festgestellt – zum aktuellen Zeitpunkt wird daher ein Besatz mit Fledermäusen ausgeschlossen.

Unter der Spitze des Südost-Giebels wurden Reste eines Schnalben-Nestes gesichtet (Abb. 2a& 3a&b). Die Position des Nestes weist auf ein Mehlschnalbennest hin, die Umrissc eher auf Rauchschnalbe. Zum Kontrollzeitpunkt waren noch keine neuerlichen Nestbauaktivitäten zu beobachten; es wurden jedoch Rauchschnalben rund um das Gebäude beobachtet. Fehlender Kot weist daraufhin, dass mindestens in der vorjährigen Brutsaison keine Brutnutzung stattfand. Eine erneute Nutzung des Nestes ist möglich.

Abb. 2a Südost-Giebel mit Fledermaus-Fassadenkasten (Pfeil) und altem Schwalbennest (Kreis)
– Details vgl. Abb. 2b & 3a-b

Sollte für Außenfassadenarbeiten die Abnahme des Fledermauskastens erforderlich sein, so ist dieser vor Abnahme auf Besatz zu kontrollieren. Die Abnahme sollte im Winterhalbjahr erfolgen. Nach Durchführung der Fassadenarbeiten ist der Kasten wieder anzubringen.

Der Neststandort im Südost-Giebel ist zu erhalten. Die Anbringung von vogel-/schwalbenvergrämenden Bauteilen unterhalb der Dachtraufen und Giebelspitzen (wie Spikes, spezielle Schwalben-Abwehrspikes, Drahtsysteme, Netze u.dgl.) ist zu unterlassen.

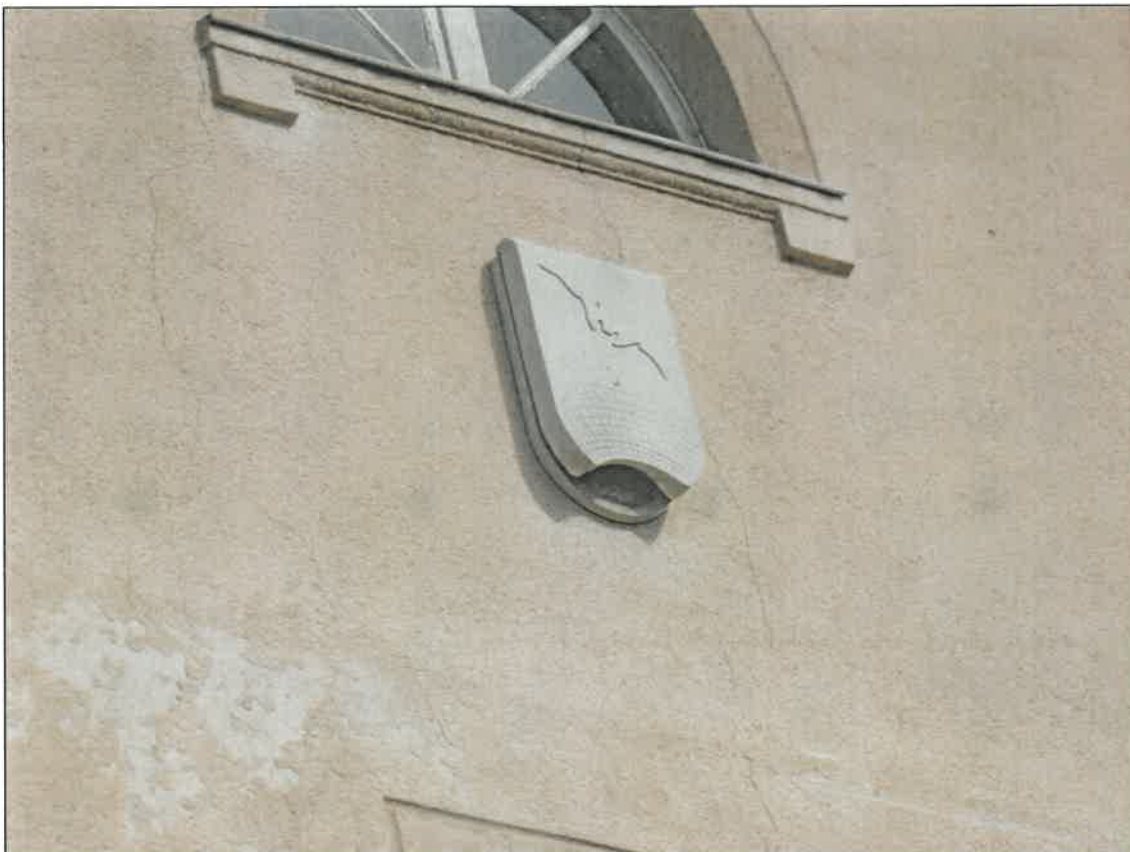
Abb. 2b Fledermaus-Fassadenkasten (Typ 1FQ Fa. Schwegler) am Südost-Giebel, unbesetzt

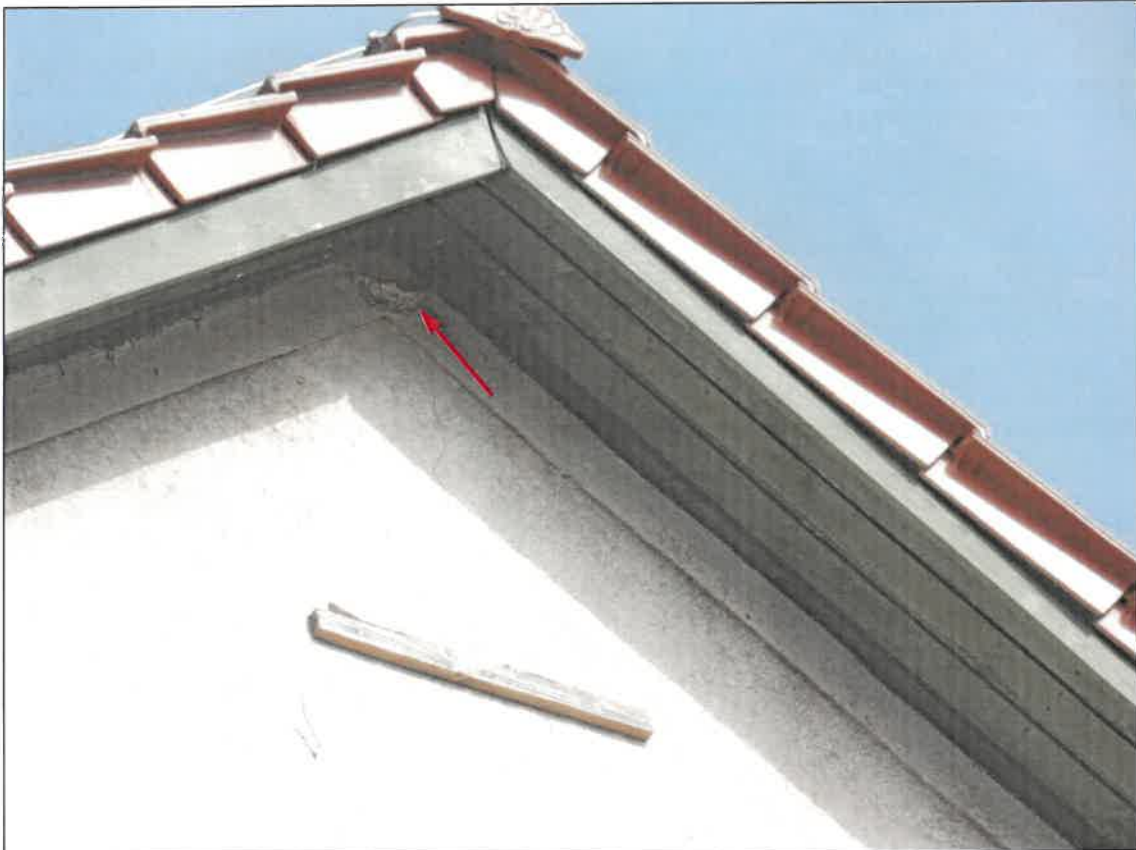
Abb. 3a Südost-Giebel mit altem Schwalbennest – Detail vgl. Abb. 3b

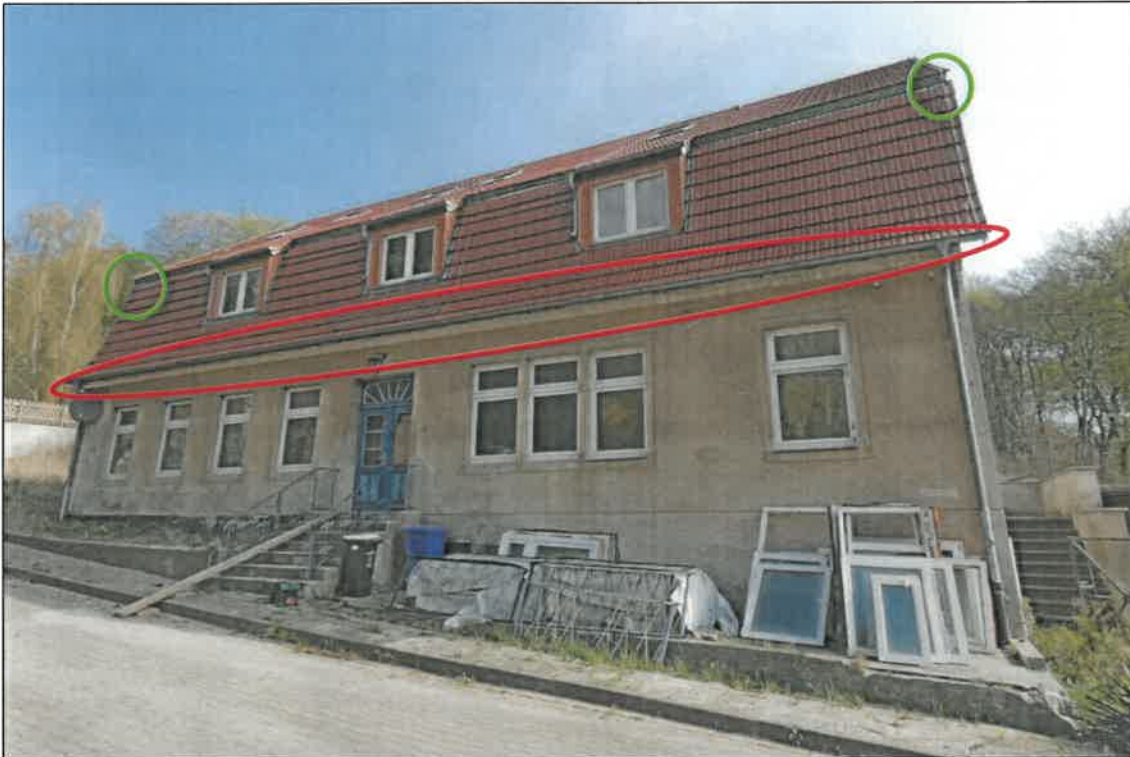
Unterhalb des Traufbereiches der Nordost- und Südwest-Fassade weist das Mauerwerk zahlreiche Löcher auf. Altes Nistmaterial, welches an zahlreichen Stellen innenseitig hinter diesen Löchern auf den Mauerkronen gefunden wurde, weist auf eine regelmäßige Brutnutzung durch Haussperlinge hin (Abb. 4a-i, es sind noch zahlreiche weitere Löcher vorhanden, die nicht mit Foto abgebildet sind).

Bei der Gebäudekontrolle wurden zwei aktuelle Haussperlings-Bruten in der Südwest- sowie der Nordwest-Ecke des Mansardgiebeldaches festgestellt (Abb. 4a, Fotos Abb. 5a-c für Nordwest-Ecke).

Abb. 4a Südwest-Fassade mit (alten) Haussperlings-Brutplätzen in den Mauerwerks-Löchern unterhalb der Dachtraufe (rot, Detail vgl. beispielhaft Abb. 4b) sowie aktuell genutzten Brutbereichen in den Ecken des Mansardgiebels (grün, Detail vgl. beispielhaft Abb. 4c-)

Es wird davon ausgegangen, dass die Sanierung der Außenfassade (Ausbesserung von Schadstellen, neuer Putz etc.) in den Sommermonaten stattfindet. Um zu verhindern, dass dann Haussperlingsbruten in den Löchern sind, sind vor Durchführung der erforderlichen Sanierung der Außenfassaden alle Mauerwerkslöcher an Nordost- und Südwest-Fassade im Zeitraum Ende September bis spätestens Mitte Februar zu verschließen (z.B. mit Zeitungspapier/ Lappen/ Lumpen).

Im Zuge der Sanierung (Verputzen) sind auf jeder Fassadenseite jeweils 3 Löcher (incl. Bruthöhle dahinter) offen zu belassen und dauerhaft für die Haussperlinge zu erhalten. Zusätzlich sind die aktuell von den Haussperlingen genutzten Bruträume im Mansardgiebeldach zu erhalten. Dies wurde beim Ortstermin mit dem Bauherrn Herrn Adolphs abgestimmt.

Sollte sich im Bauprozess herausstellen, dass der Erhalt der Hohlräume nicht möglich ist, so sind 6 Haussperlings-Nistkästen am Gebäude anzubringen. Die ist dann mit der Gutachterin & der Unteren Naturschutzbehörde abzustimmen.

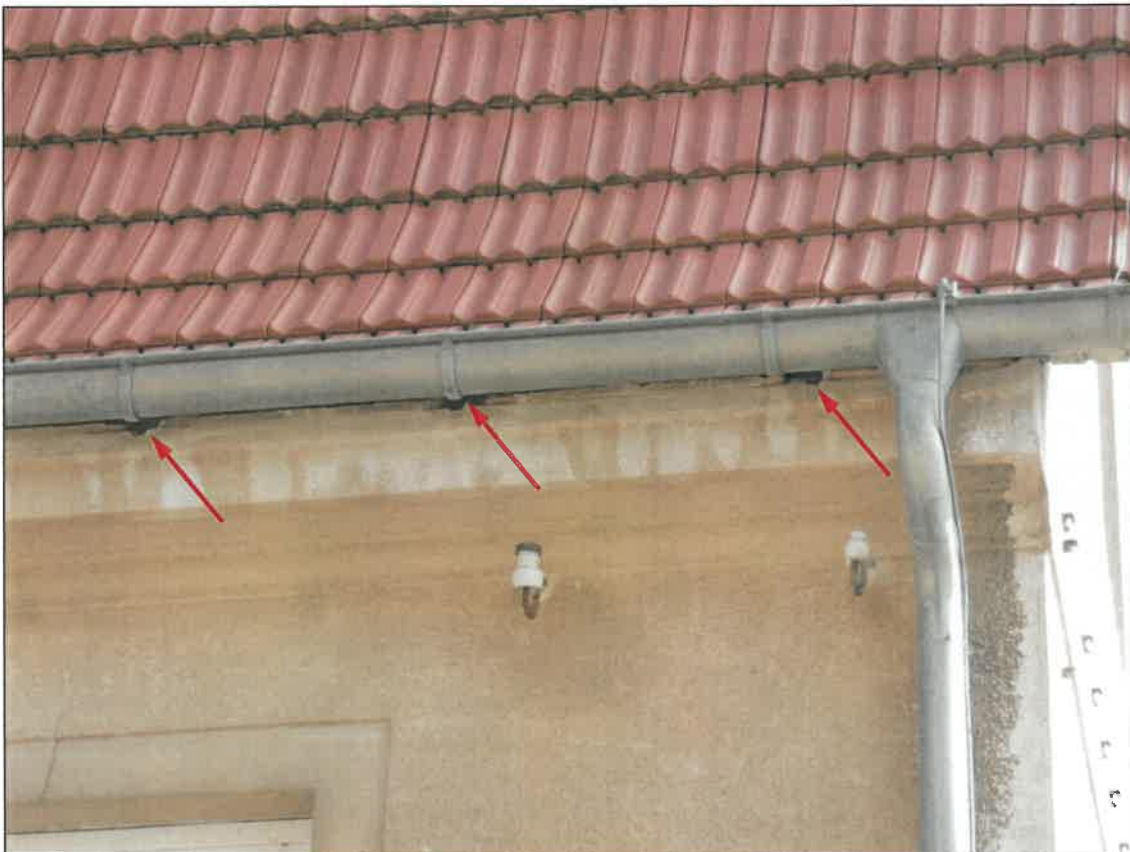
Abb. 4b Südwest-Fassade mit Haussperlings-Brutplätzen in den Mauerwerks-Löchern unterhalb der Dachtraufe – hier beispielhaft Löcher an der Südwest-Ecke

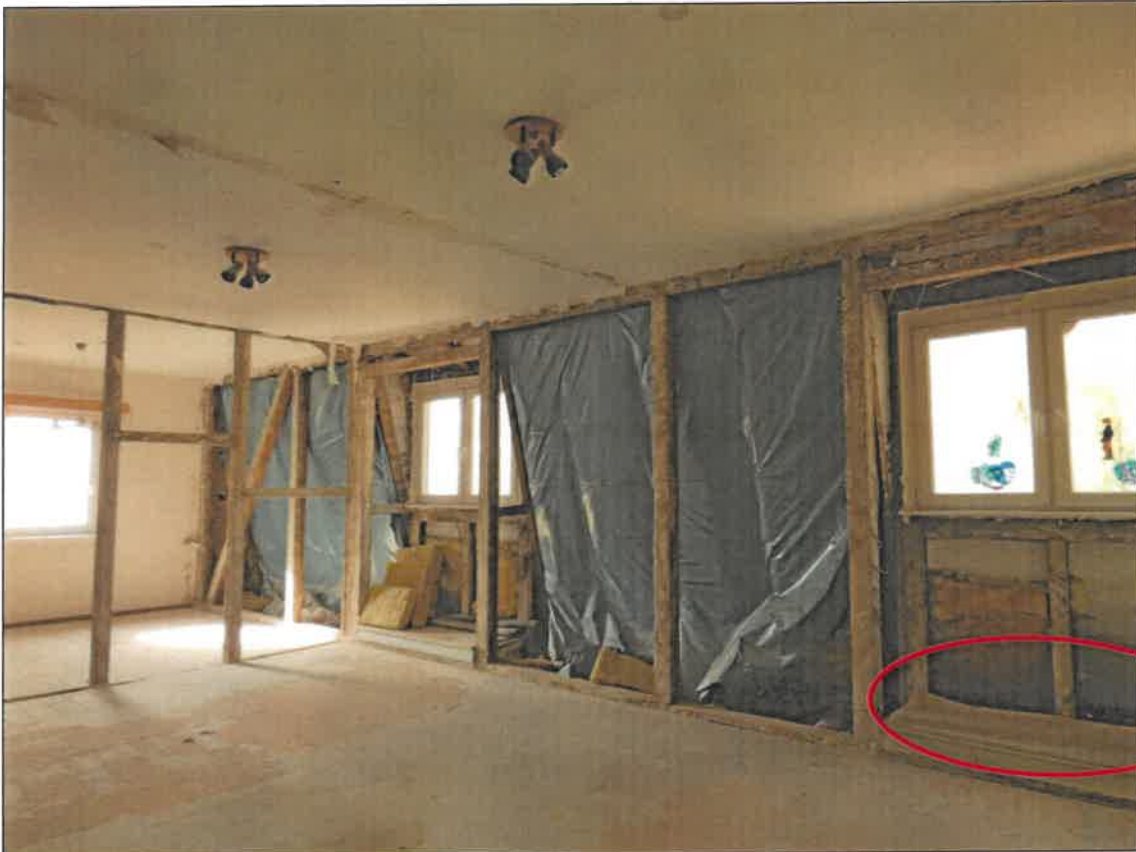
Abb. 4c Südwest-Fassade mit Haussperlings-Brutplätzen in den Mauerwerks-Löchern unterhalb der Dachtraufe – hier innenseitig beispielhaft mit Nistmaterial „hinter“ den Löchern

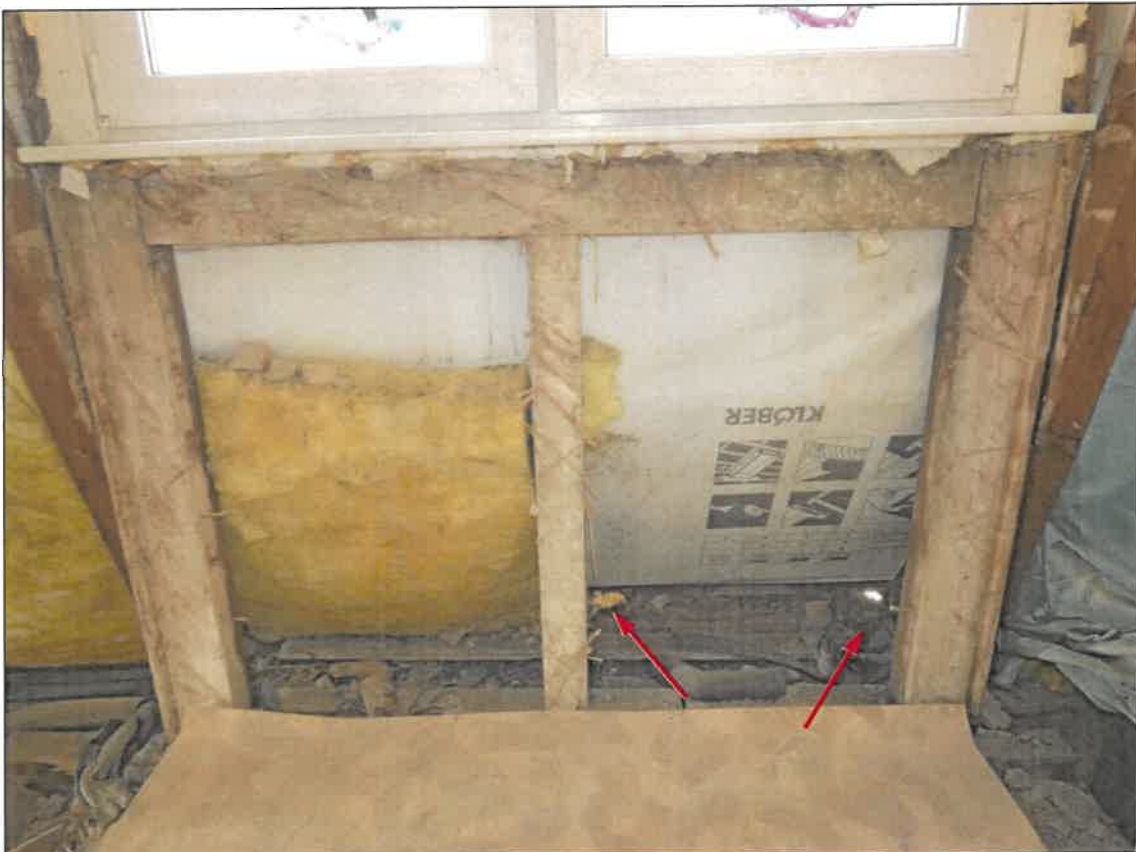
Abb. 4d Südwest-Fassade innenseitig mit altem Nistmaterial Haussperlings-Brutplätzen hinter den Mauerwerks-Löchern – Detail vgl. Abb. 4e

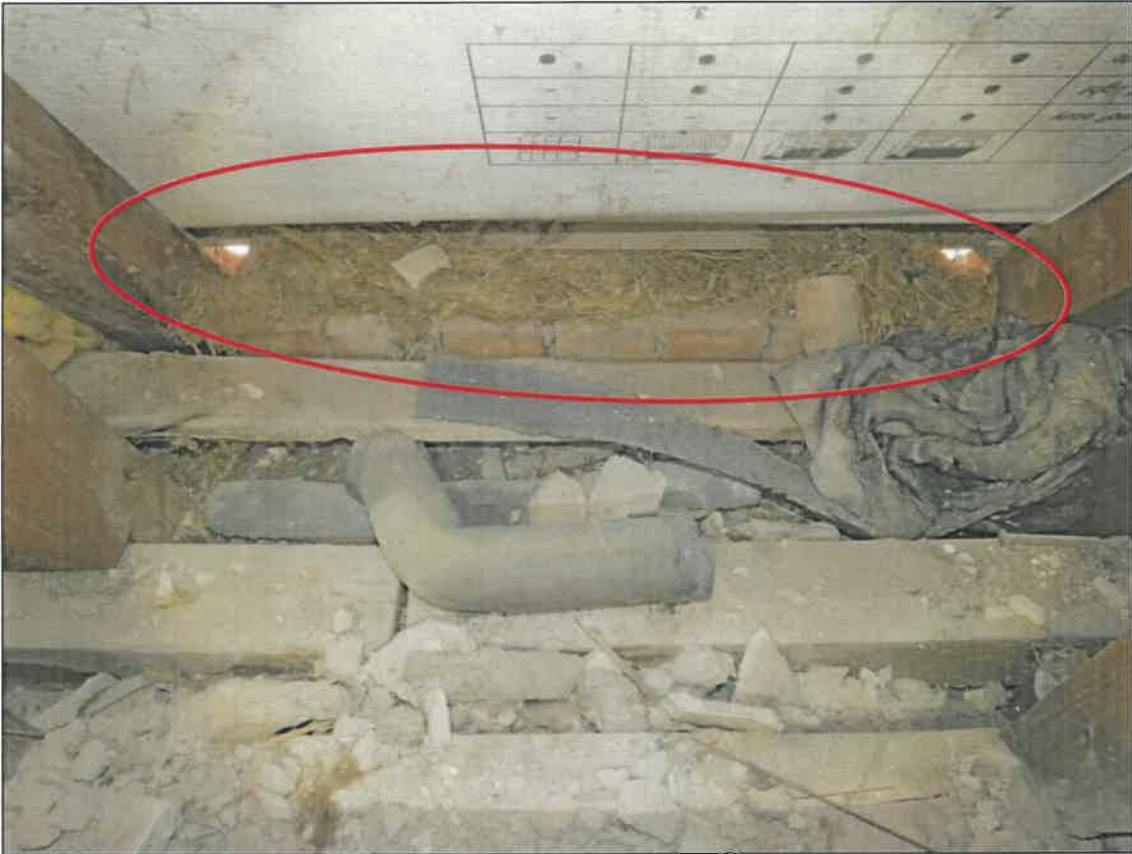
Abb. 4e Altes Nistmaterial Haussperlings-Brutplätzen hinter den Mauerwerks-Löchern – Detail zu Abb. 4d

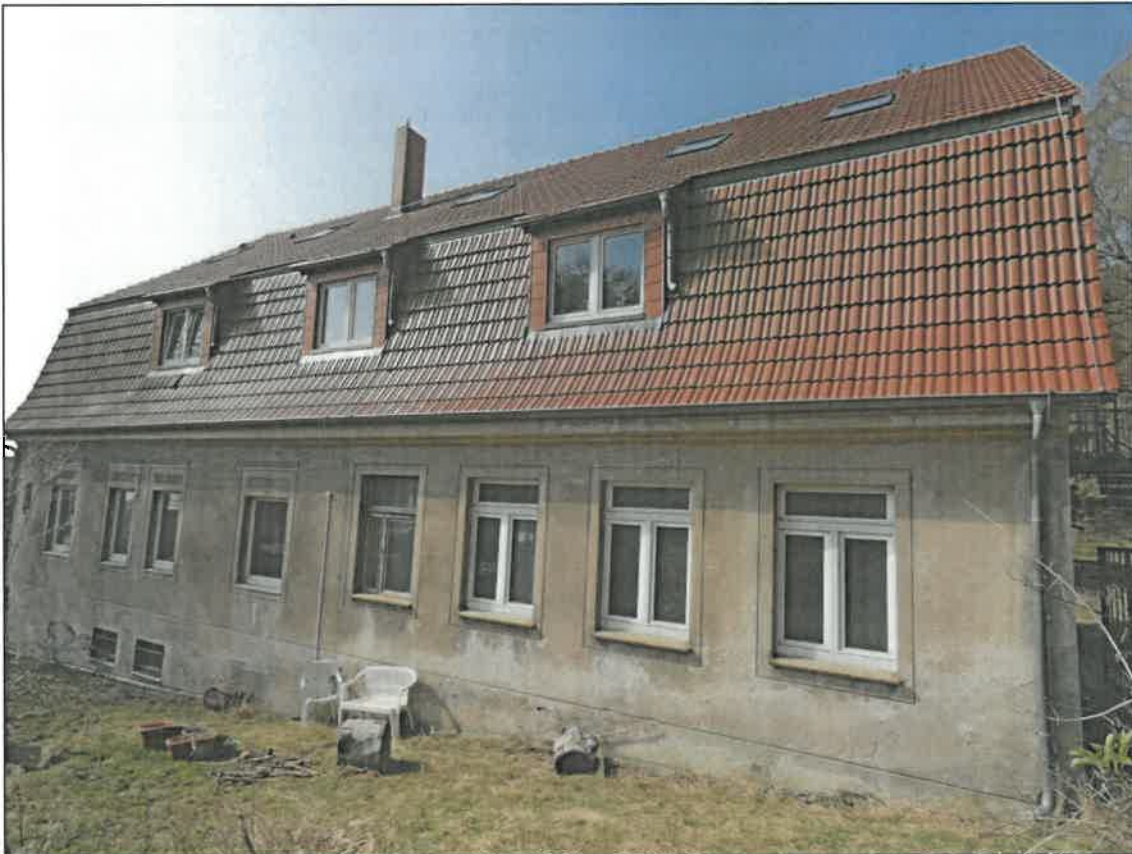
Abb. 4f Nordost-Fassade mit Haussperlings-Brutplätzen in den Mauerwerks-Löchern unterhalb der Dachtraufe

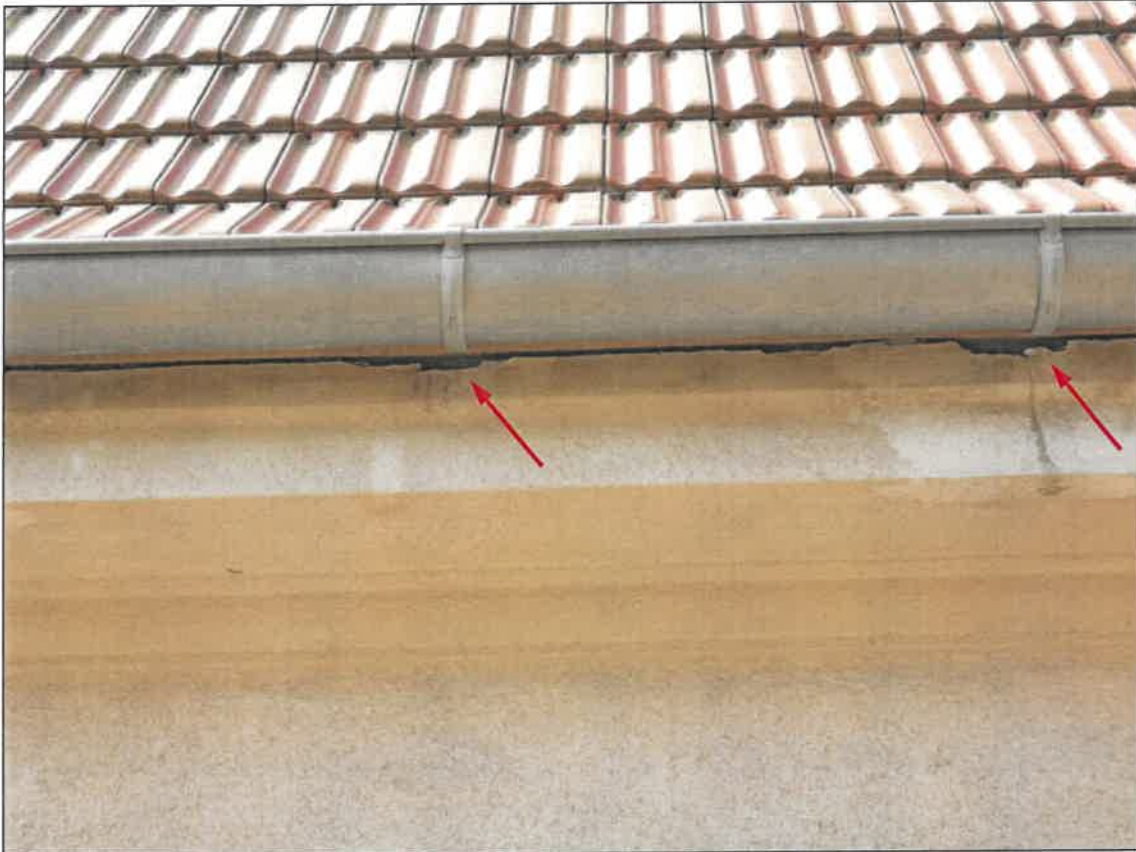
Abb. 4g Nordost-Fassade mit Haussperlings-Brutplätzen in den Mauerwerks-Löchern unterhalb der Dachtraufe

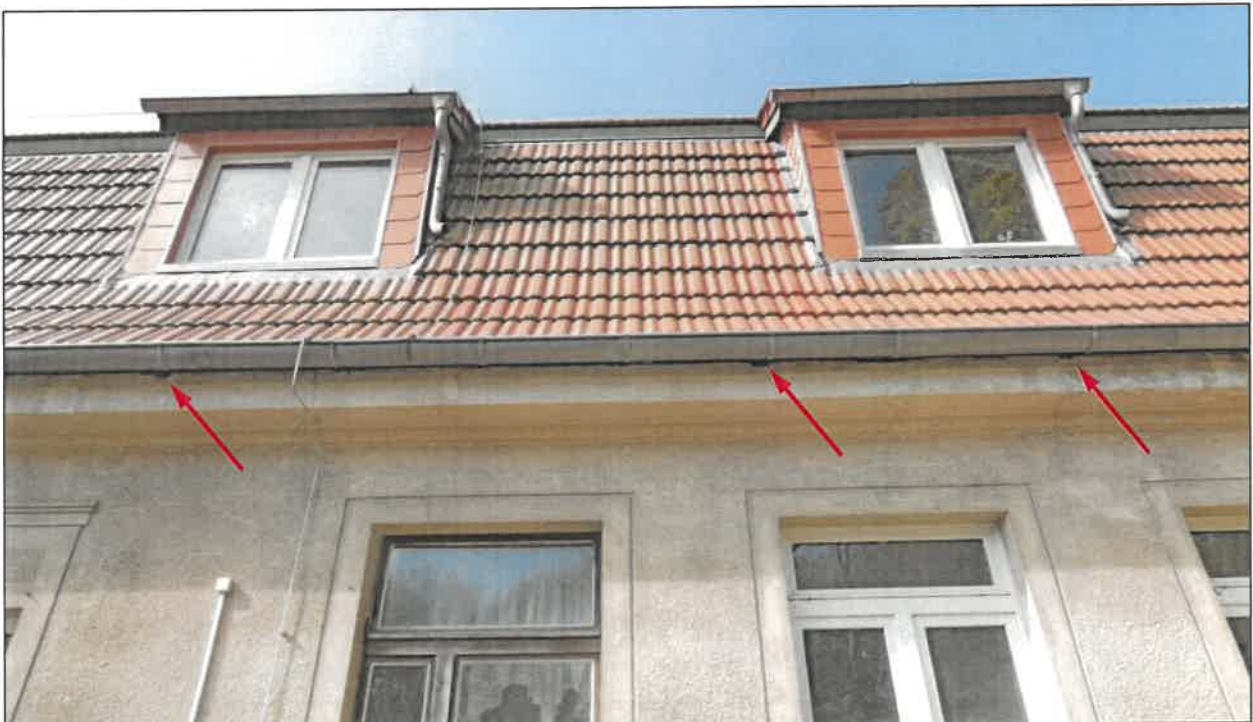
Abb. 4h Nordost-Fassade mit Haussperlings-Brutplätzen in den Mauerwerks-Löchern unterhalb der Dachtraufe

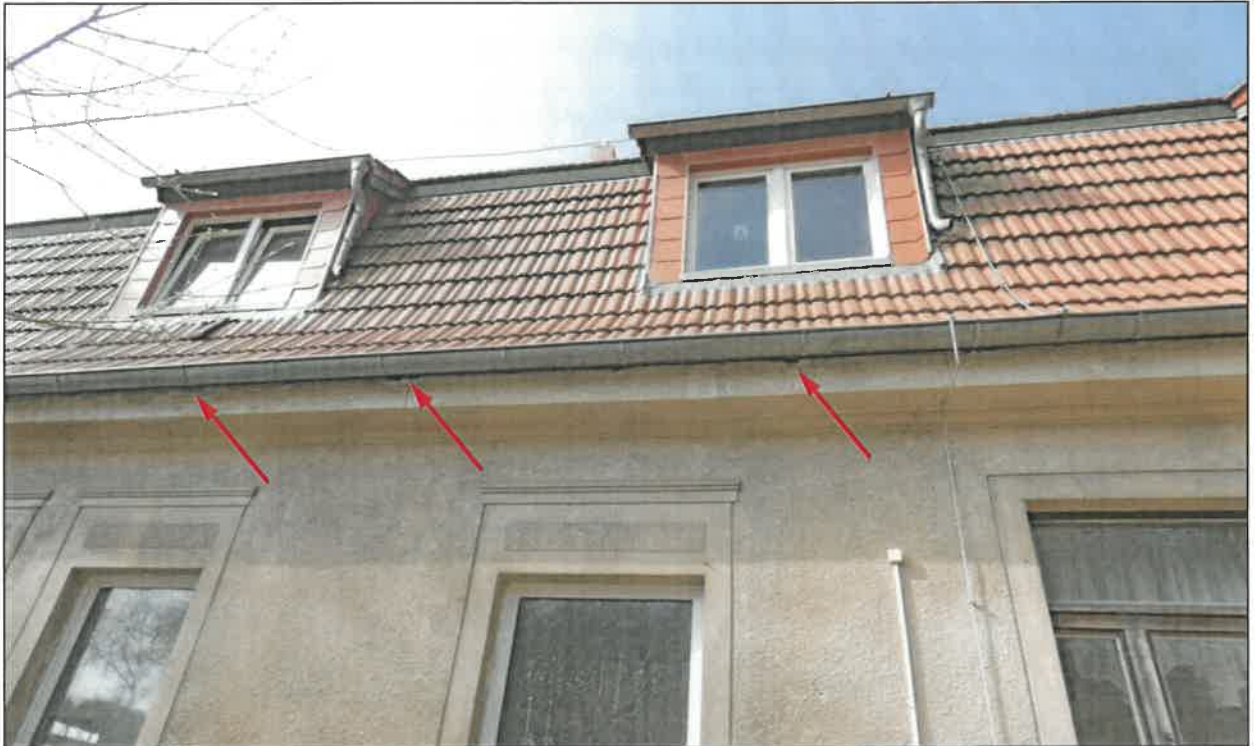
Abb. 4i Nordost-Fassade mit Haussperlings-Brutplätzen in den Mauerwerks-Löchern unterhalb der Dachtraufe

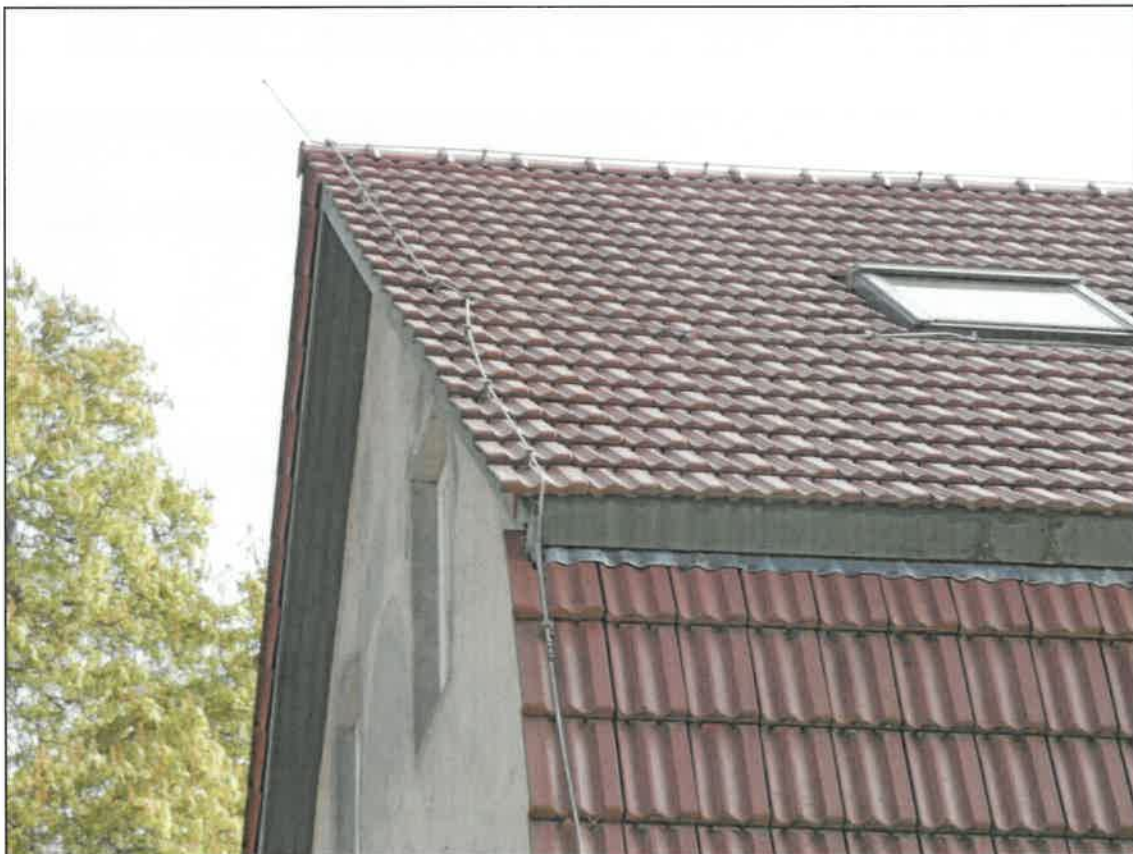
Abb. 5a Nordwest-Ecke mit aktuell genutztem Haussperlings-Brutplatz – vgl. Abb. 5b&c)

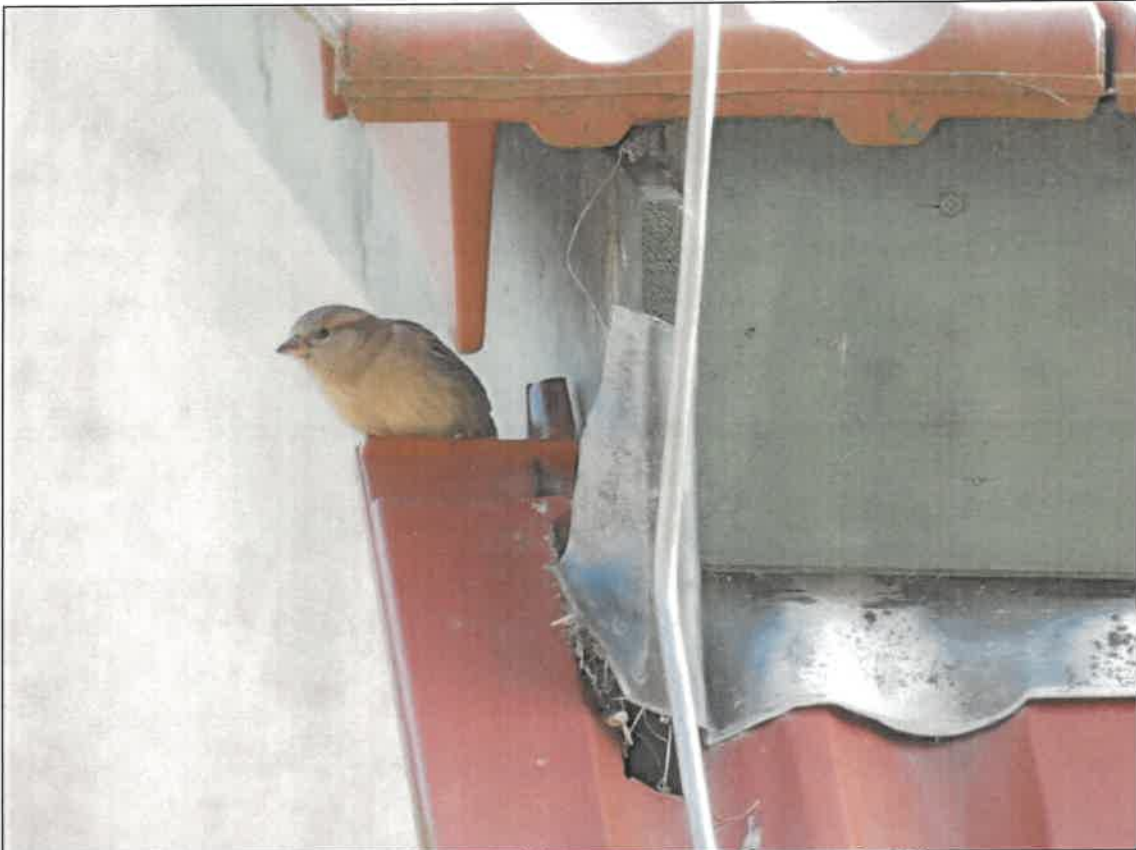
Abb. 5b Haussperlings-Weibchen am Brutplatz an Nordwest-Ecke des Mansardgiebeldaches

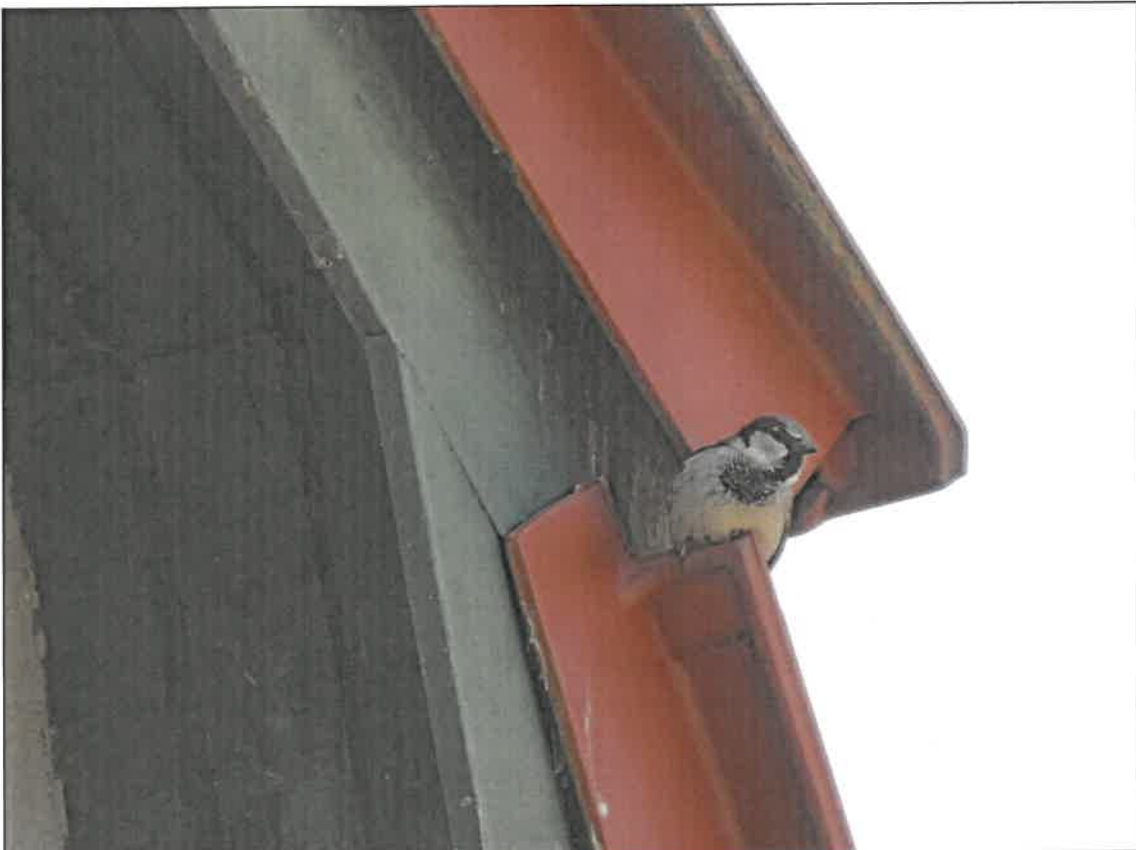
Abb. 5c Haussperlings-Weibchen am Brutplatz an Nordwest-Ecke des Mansardgiebeldaches
