BAUGRUNDGUTACHTEN

**Neubau Lebensmittel-Markt
Löderburger Straße
Staßfurt**

Proj. Nr. : 444/5189

Magdeburg, 26. Oktober 2017

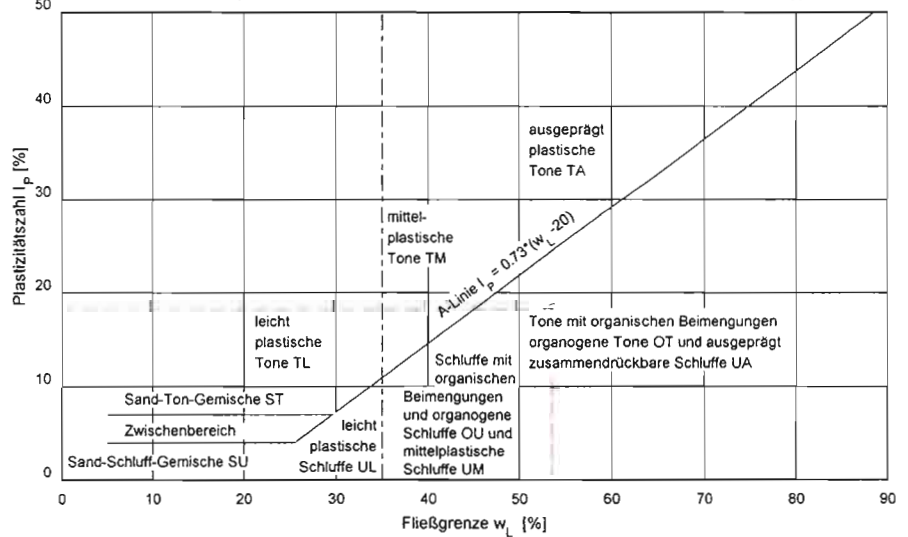
Bildsamkeitsbereich (w_P bis w_L)
