## Artenschutzfachliche Potenzialabschätzung

Reithalle Grüner Weg Burg auf Fehmarn

Flintbek, den 23.12.2024

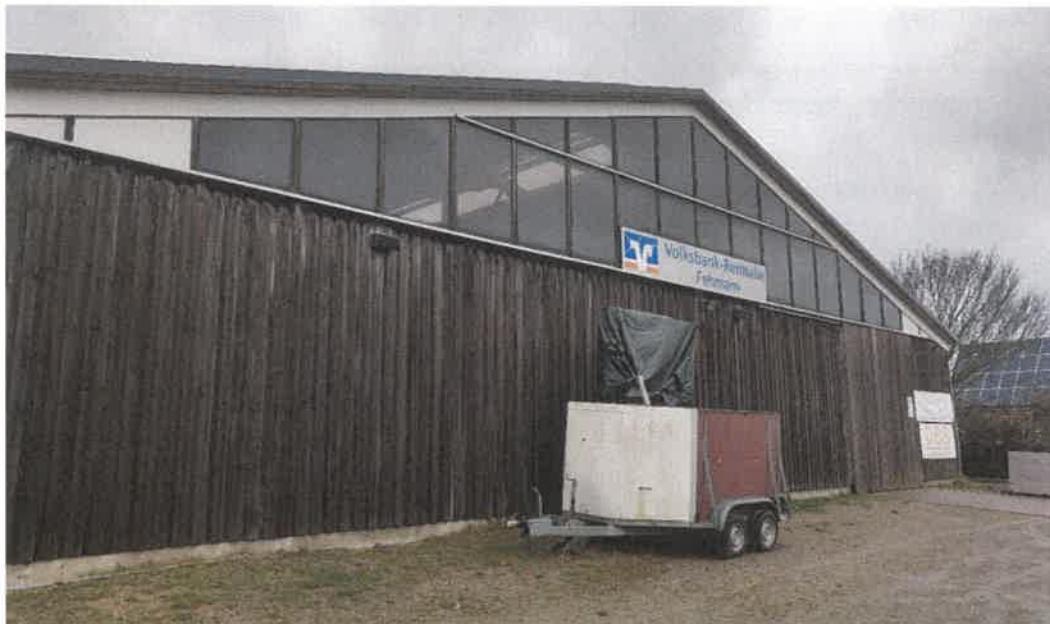
Abb. 1: Ansicht der Südseite der Reithalle im Grünen Weg in Burg auf Fehmarn.

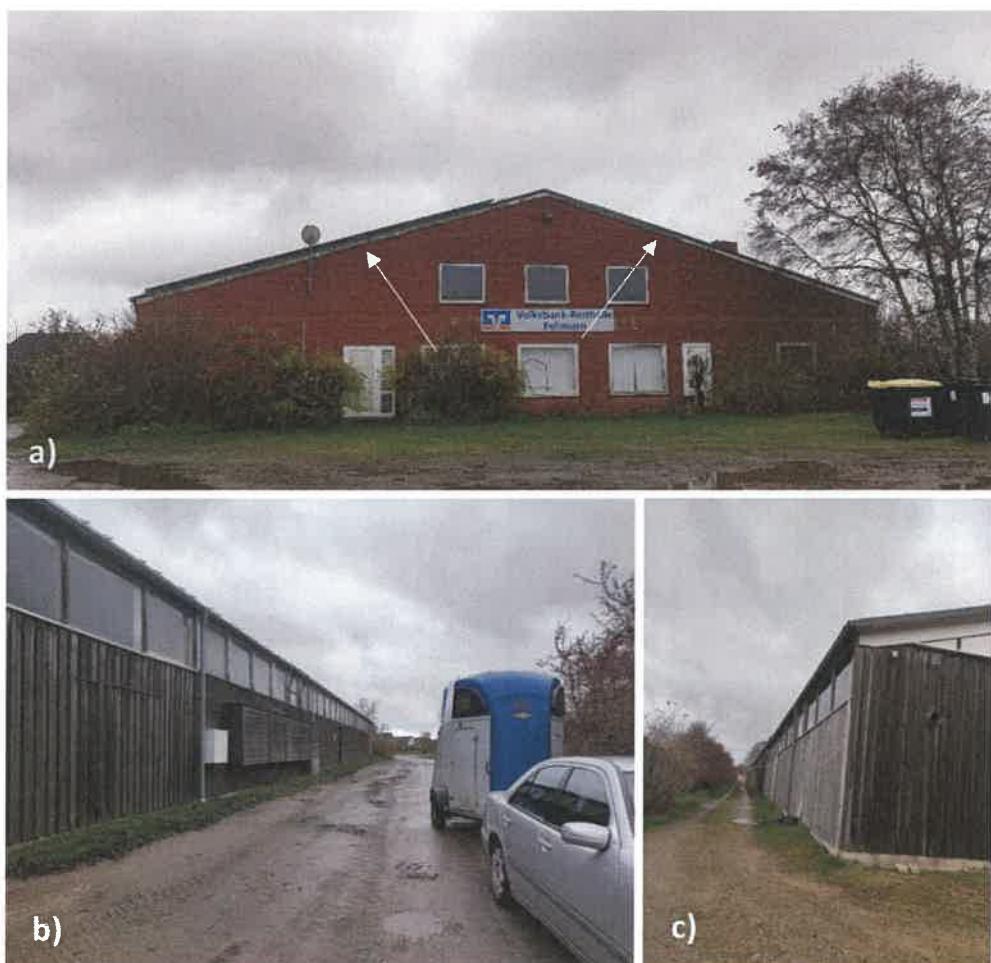
Während der Begehung zur Feststellung des Lebensraumpotenzials konnten am Gebäude keine Hinweise auf das Vorkommen von Fledermauskolonien festgestellt werden. Aufgrund des Zeitpunktes Ende November 2024 ist es jedoch wahrscheinlich, dass mögliche Besiedelungsspuren der vergangenen Saison bereits durch Witterungseinflüsse abgewaschen oder verwittert sind. Gleichwohl bietet das Gebäude aufgrund seiner Bauform und der Nutzung nur ein geringes bis mittleres Potenzial für die Besiedelung durch Fledermauskolonien. Im Bereich der Reithalle ist das Potenzial als gering einzustufen, da nur wenige und wenig geeignete Versteckmöglichkeiten vorhanden sind (Abb. 3 b+c). Im Bereich des sich nach Norden anschließenden Ziegelbaus (Abb. 3a) ist das Potenzial für Fledermausquartiere als mittel einzustufen. Hier bestehen Möglichkeiten für die Tiere, den Raum unter der Dachkonstruktion zu besiedeln. Die auf dem Grundstück befindlichen Großbäume wurden auf das Vorhandensein von Baumquartiermöglichkeiten hin überprüft. Es konnten keine geeigneten Versteckmöglichkeiten für Fledermäuse gefunden werden (Abb. 3a + Abb. 6c).

Abb. 3: Ansichten der Reithalle im Grünen Weg in Burg auf Fehmarn: Nordseite (a) Ostseite (b) und Westseite (c).

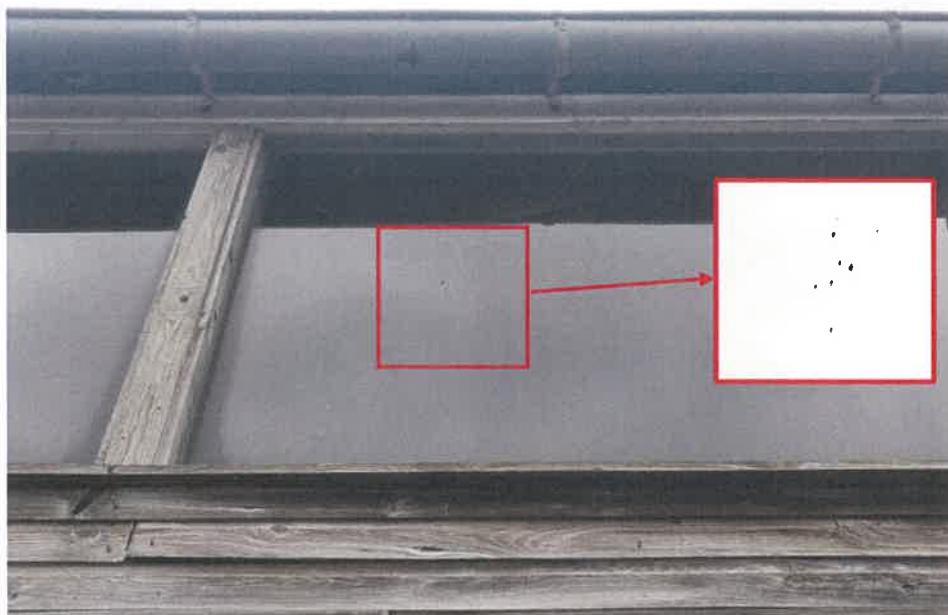
Während der Begehung zur Feststellung des Lebensraumpotenzials konnten an der Westseite des Gebäudes Vogelkotspuren an den Fenstern festgestellt werden (Abb. 4). Inwieweit diese Spuren im Zusammenhang mit Brutaktivitäten stehen, kann aufgrund des Untersuchungszeitraums mehrere Monate nach der Brutsaison nicht mehr mit hinreichender Sicherheit festgestellt werden. Das Gebäude bietet aufgrund seiner Bauform und der Nutzung ein geringes bis mittleres Potenzial für die Besiedelung durch Gebäudebrüter. Schwalbennester wurden weder im Gebäude noch im Außenbereich festgestellt (Abb. 3+5). Im Bereich der Reithalle ist das Potenzial als gering einzustufen, da keine dauerhaften Ein- und Ausflüge vorhanden sind. Jedoch bestehen Möglichkeiten für Vögel an den Längsseiten unter der Dachrinne unter die Dachkonstruktion zu gelangen und hier zu brüten.

Abb. 4: Vogelkotspuren an Fenstern auf der Westseite der Reithalle im Grünen Weg in Burg auf Fehmarn.

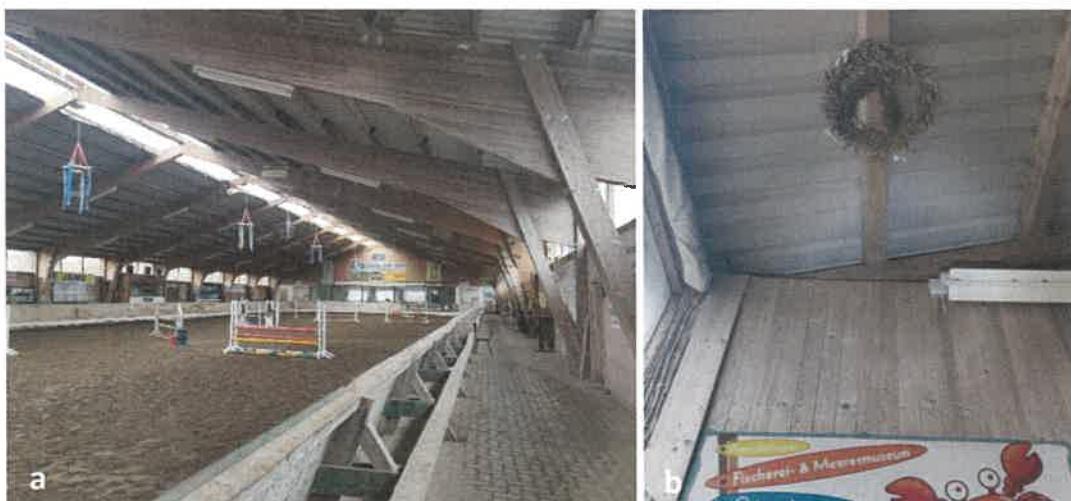
Abb. 5: Innenansicht der Reithalle im Grünen Weg in Burg auf Fehmarn (a) und Detailansicht der südöstlichen Gebäudeecke mit dem frei liegenden Blechdach und dem Wandanschluss (b).

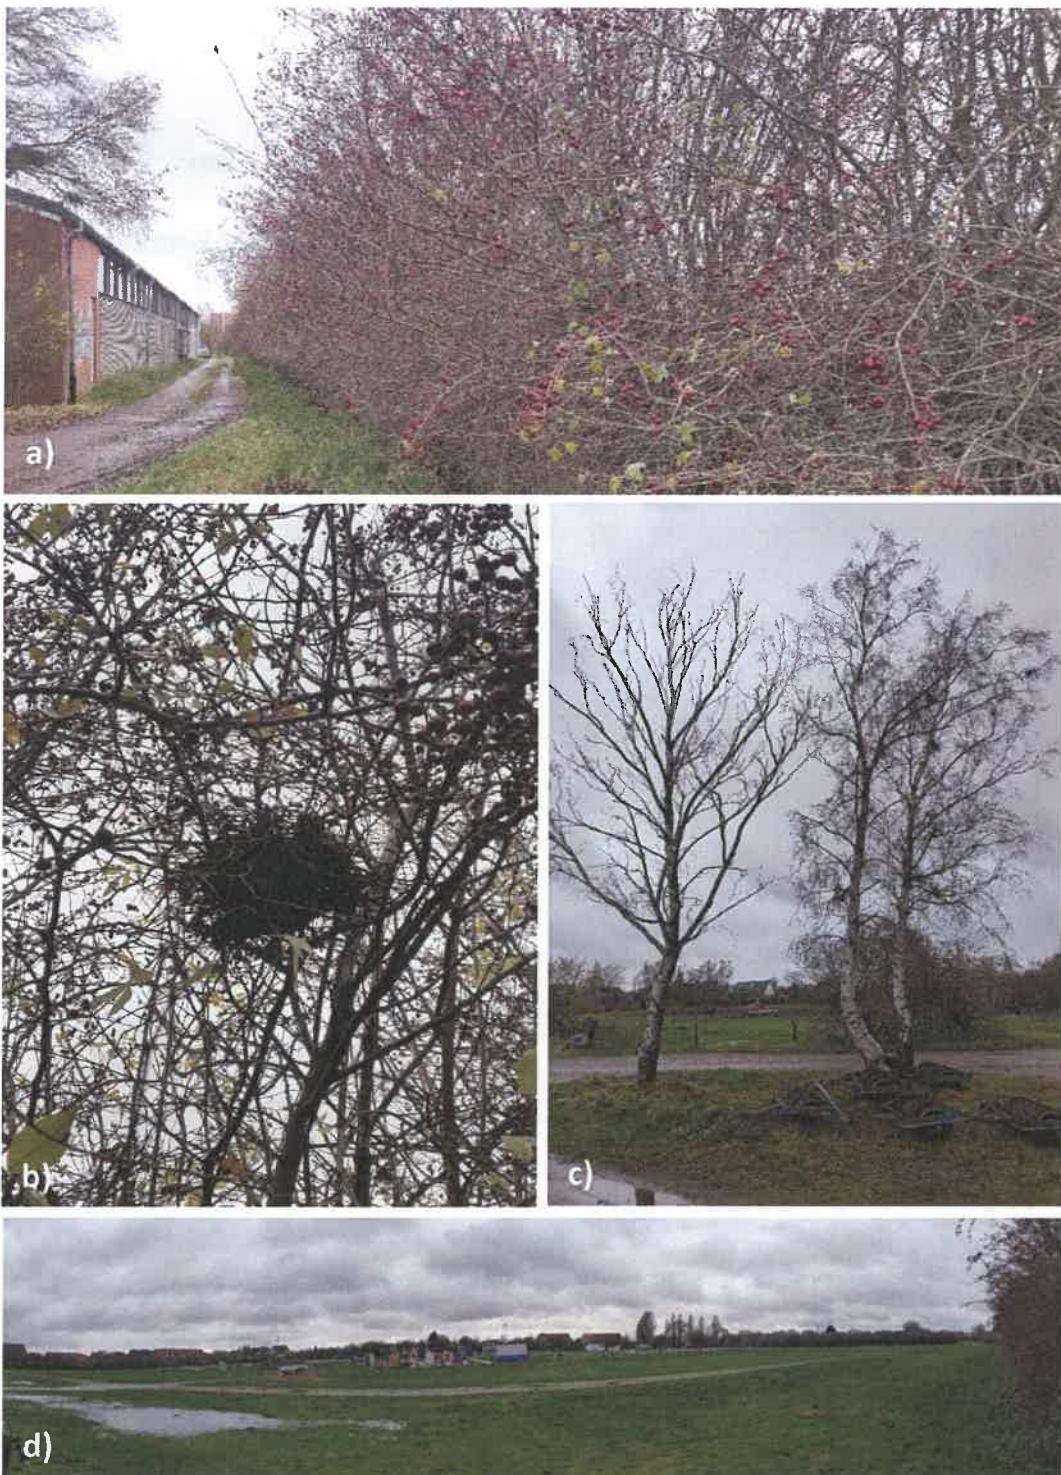
Abb. 6: Weißdornhecke an der Westseite der Reithalle im Grünen Weg in Burg auf Fehmarn (a). Amselnest in der Weißdornhecke(b). Einzelbäume auf dem Gelände (c). Panoramaaufnahme mit Blickrichtung Westen über das Gelände der Reithalle im Grünen Weg in Burg auf Fehmarn.

In unmittelbarer Nähe zur Reithalle befindet sich an der Westseite eine rund 100 Meter lange Weißdornhecke (Abb. 6a). Diese weist ein hohes Potential für Brutvögel der Hecken und Knicks auf. Konkret konnte hier ein Nest der Amsel (*Turdus merula*) nachgewiesen werden. Die auf dem Grundstück befindlichen Großbäume haben ebenfalls ein hohes Potential als Brutstätte für Vögel der Gehölze. Zum Zeitpunkt der Begutachtung konnten hier keine Nester

festgestellt werden (Abb. 6c). Der westlich der Reithalle gelegene Reitplatz ist als Rastplatz und Nahrungshabitat für Vögel geeignet.
