19. Oktober 2022

Potenzialanalyse und artenschutzfachliche Prüfung für den Abbruch des Hauskomplexes „Sportlerheim“ am Schäferdresch

Im Auftrag der Gemeinde Ammersbek

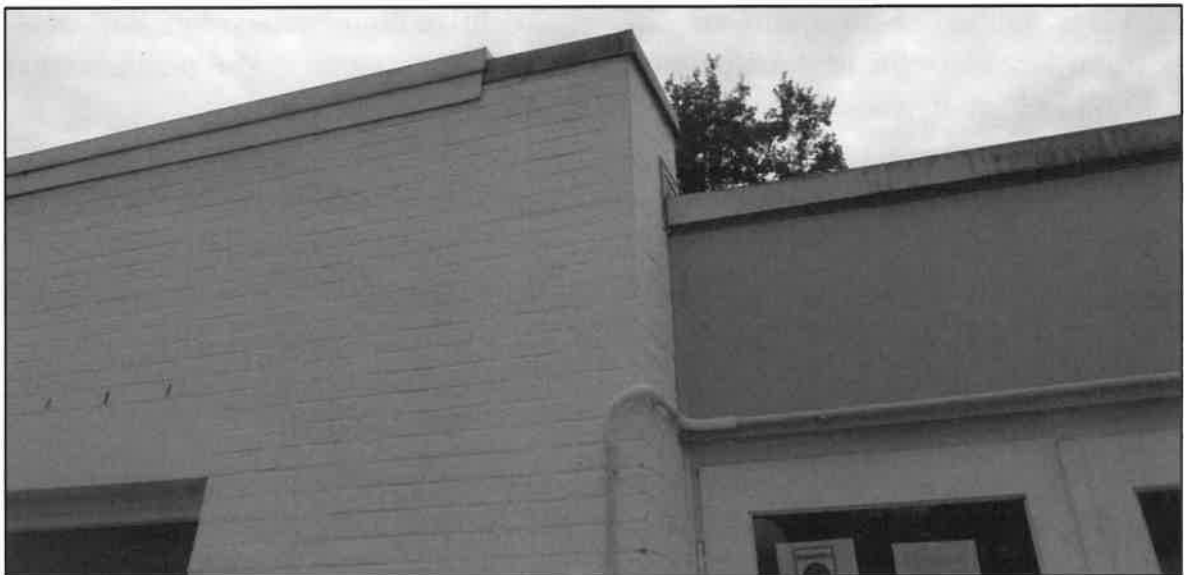
Der gesamte Gebäudekomplex ist noch vollständig gepflegt und hat abgedichtete Fassaden, in der keine Nischen oder Höhlungen vorhanden sind (Abbildung 3 und Abbildung 4). Ein Dachboden ist nicht vorhanden (Abbildung 5).

Abbildung 3: Beispielsansicht der Fassade und der Dachkante ohne Spalten (31.07.2022).

Die Gebäudeteile haben keine Öffnungen oder Dachübergänge, die möglicherweise einen Zugang zu einem Hohlraum ermöglichen, der z.B. Haussperlingen oder Mauerseglern den Zugang ermöglicht (Abbildung 3 bis Abbildung 4).

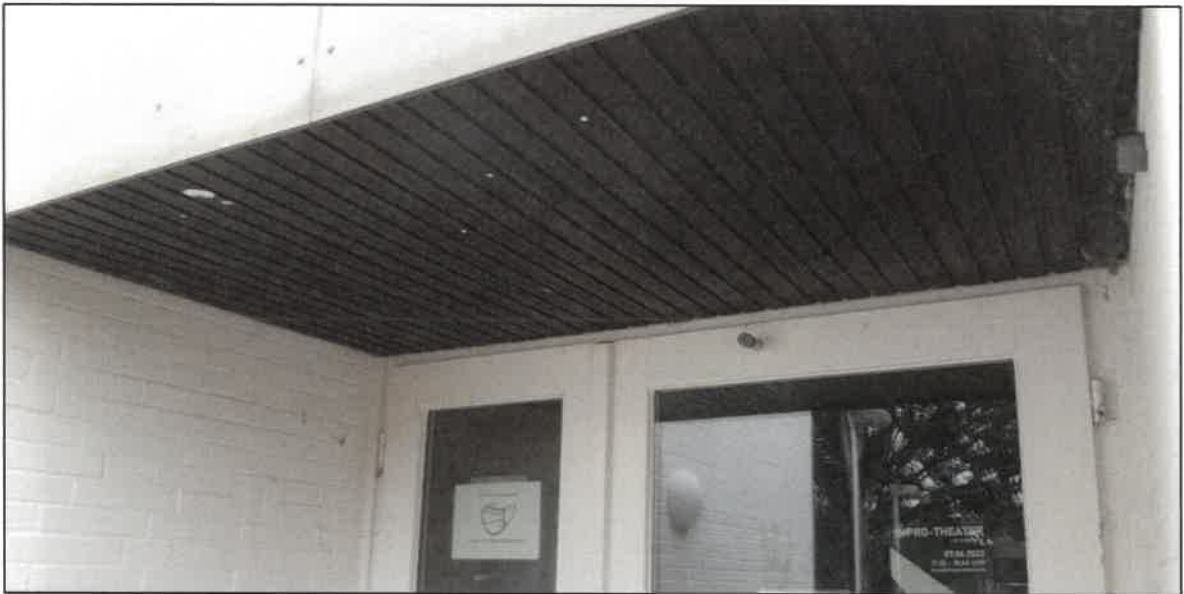
Abbildung 4: Dachüberstand an den Eingängen. Völlig abgedichtete Konstruktion (31.07.2022).

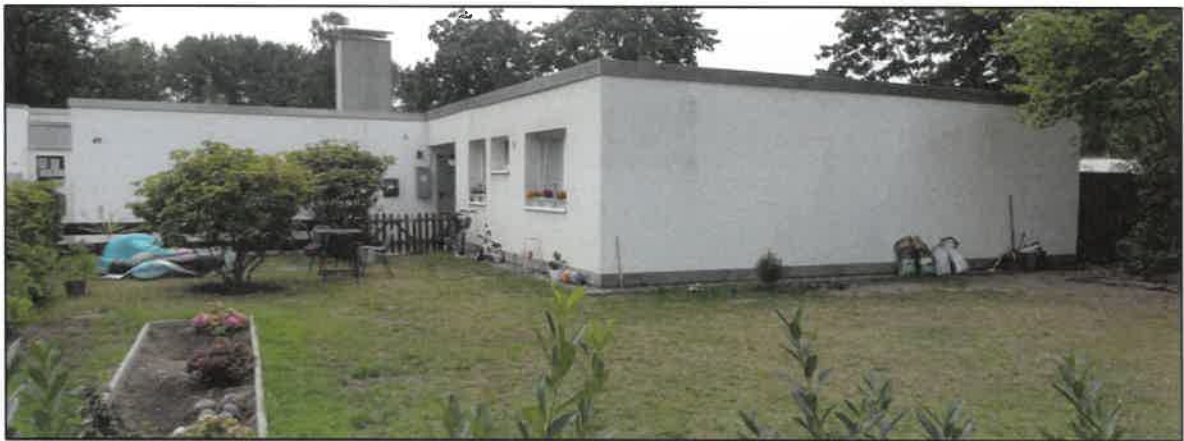
Das Untersuchungsgebiet besteht aus einem eingeschossigen Wohngebäude mit Veranstaltungs- und Seminarräumen mit Sanitärräumen. Das Gebäude hat ein sehr flaches Dach ohne Überstand, praktisch völlig abgedichtet ohne sichtbare Höhleneingänge (Abbildung 5).

Abbildung 5: Ansicht von Norden (31.07.2022).

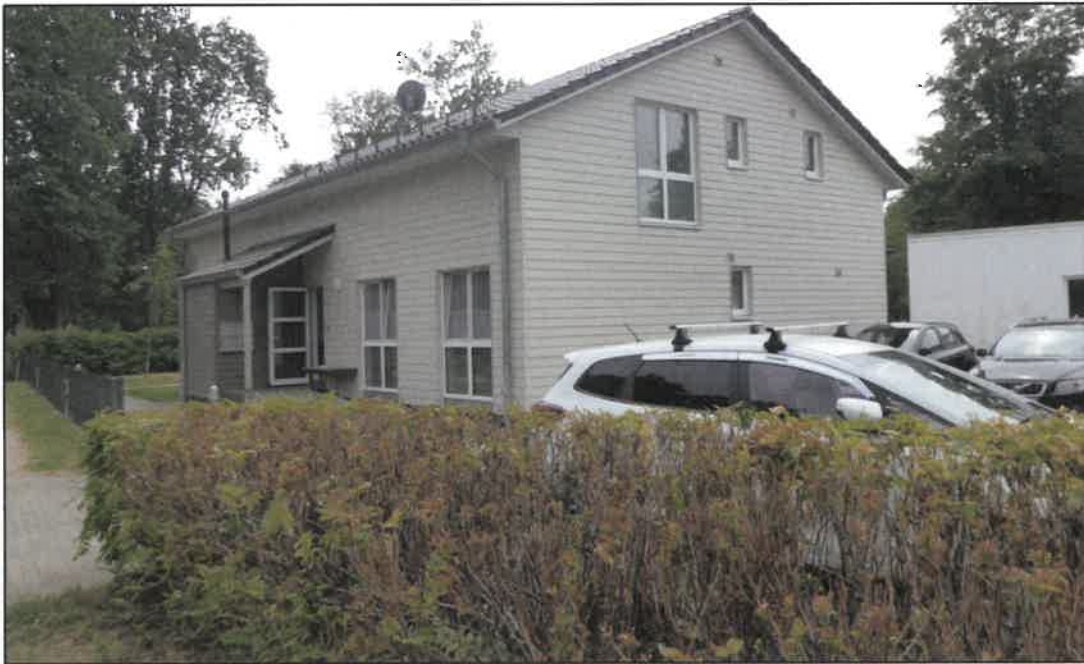
Die Flüchtlingsunterkünfte sind die typischen zweigeschossigen Wohnhäuser (Abbildung 6). Die Gebäude werden noch vollständig genutzt und unterhalten. Verfallserscheinungen und Vandalismus sind noch nicht aufgetreten.

Die Flüchtlingsunterkunft ist noch relativ neu und völlig abgedichtet (Abbildung 6/Abbildung 7). Fledermausquartiere können hier nicht sein.

Abbildung 6: Ansicht der Flüchtlingsunterkunft (31.07.2022).

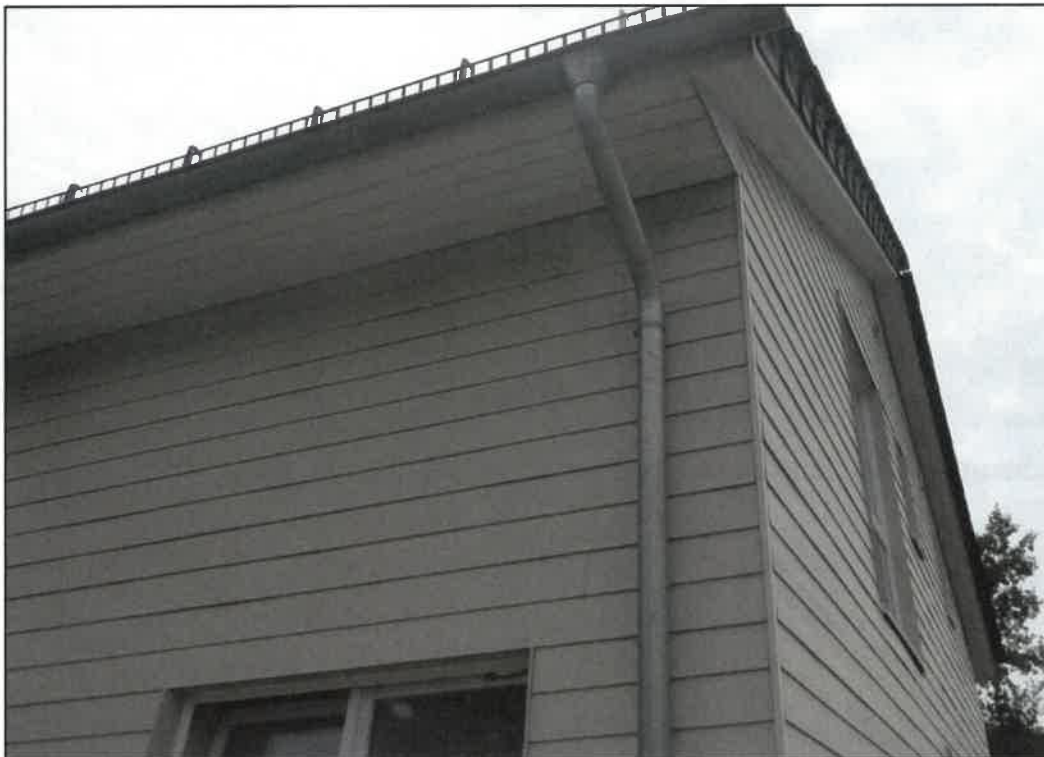
Abbildung 7: Dachüberstand der Flüchtlingsunterkunft (31.07.2022)
