Artenschutzrechtliche Untersuchung zum B-Plan Nr. 140 der Stadt Eutin

**Nachtrag zur Artenschutzrechtlichen Prüfung, Kapitel 5:
Maßnahmen zur Minderung und Vermeidung**

5. August 2025

Projektnummer: 23_174

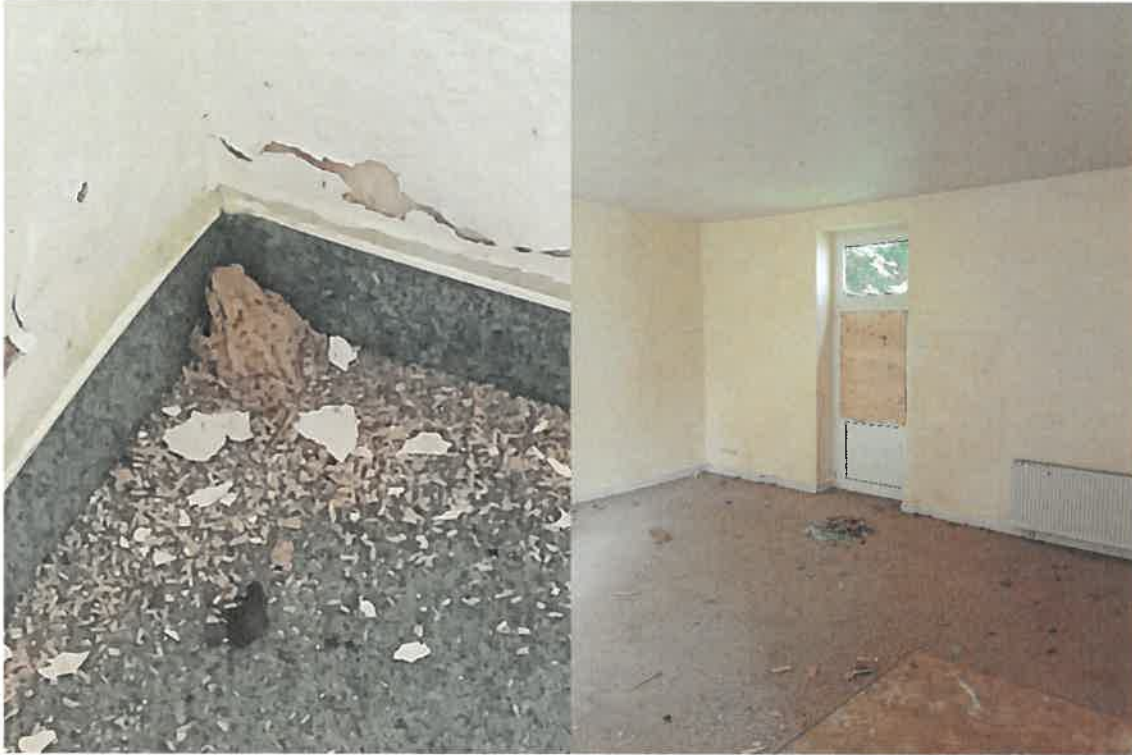
Es wurde eine Begehung der Gebäude auf dem Planungsgebiet in Begleitung der Firma Eskildsen Gärten durchgeführt, um offene oder defekte Fenster und Türen zu verschließen. Dabei wurde nach Tieren sowie Spuren von aktuellem bzw. ehemaligen Besatz des Gebäudeinneren gesucht. Es wurde eine lebende Erdkröte im Erdgeschoss der Villa gefunden, die auf der Wiese ausgesetzt wurde. Nachdem ein aktueller Besatz von Gebäudebrütern oder anderen Arten ausgeschlossen werden konnte, wurden alle offenen Fenster und Türen von der Firma Eskildsen Gärten verschlossen sowie zugeschraubt, um ein erneutes Öffnen zu verhindern. Eingeschmissene Scheiben wurden mit Holzbrettern versehen, um Einflüge von Vögeln zu verhindern.

Abbildung 1: links: Erdkröte im Erdgeschoss des Gebäudes, die mit dem Verschließen der Fenster und Türen auf der Wiese ausgesetzt wurde. rechts: Eingangstür auf der Westseite des Gebäudes, Fenster war eingeworfen. Es wurde mit Brettern verschlossen

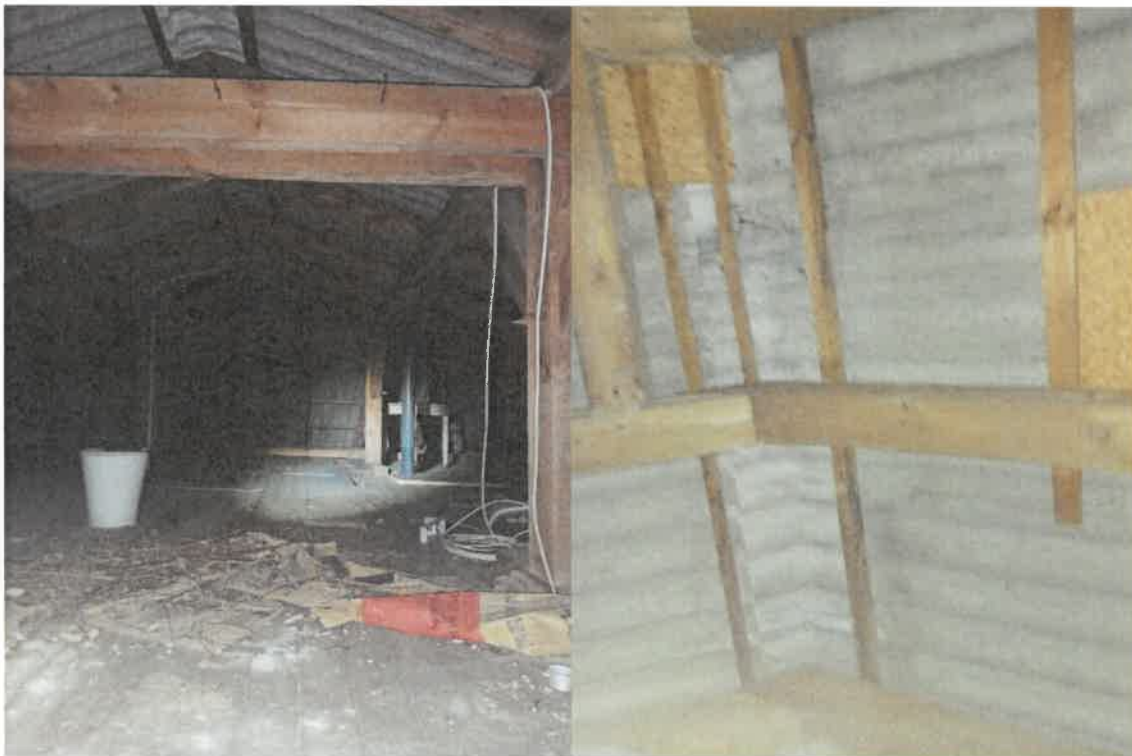
Der Dachboden der Villa wurde bei der Begehung erneut mit Hilfe einer Wärmebildkamera untersucht und keine Spuren auf Fledermausbesatz oder Besatz anderer Tierarten festgestellt, weder akustisch, noch Kot- oder Urinspuren.

Abbildung 2: links: Dachboden, auf dem keine Spuren von Vogel-, Fledermaus- oder sonstiger Besatz gefunden wurde. rechts: Wellblechdach liegt direkt auf dem Dachstuhl auf, geringes Potenzial für Fledermäuse im Winter.

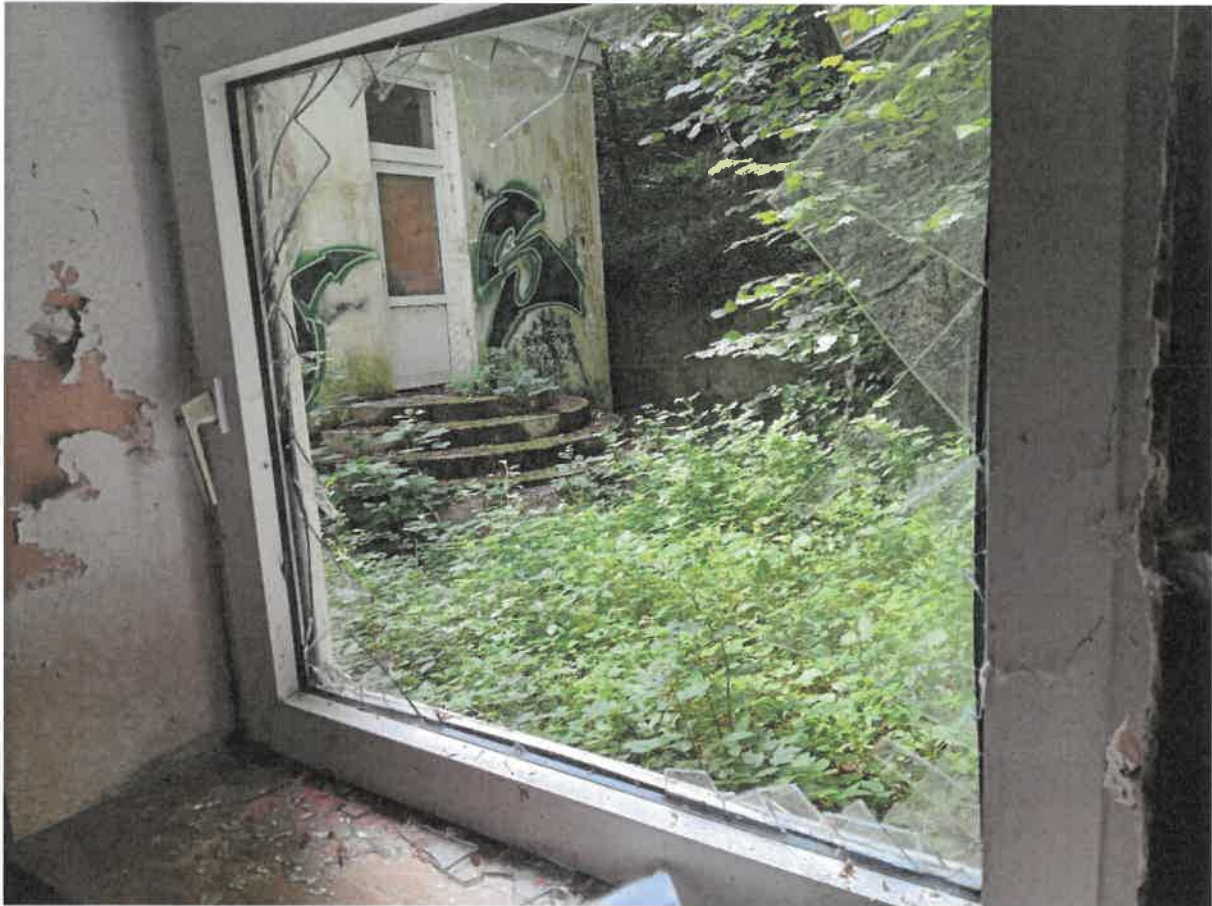
Abbildung 3: Eingeworfene Scheibe im Treppenhaus auf halber Höhe zum 1. Stock. Dieses Fenster wurde mit Brettern verschlossen.

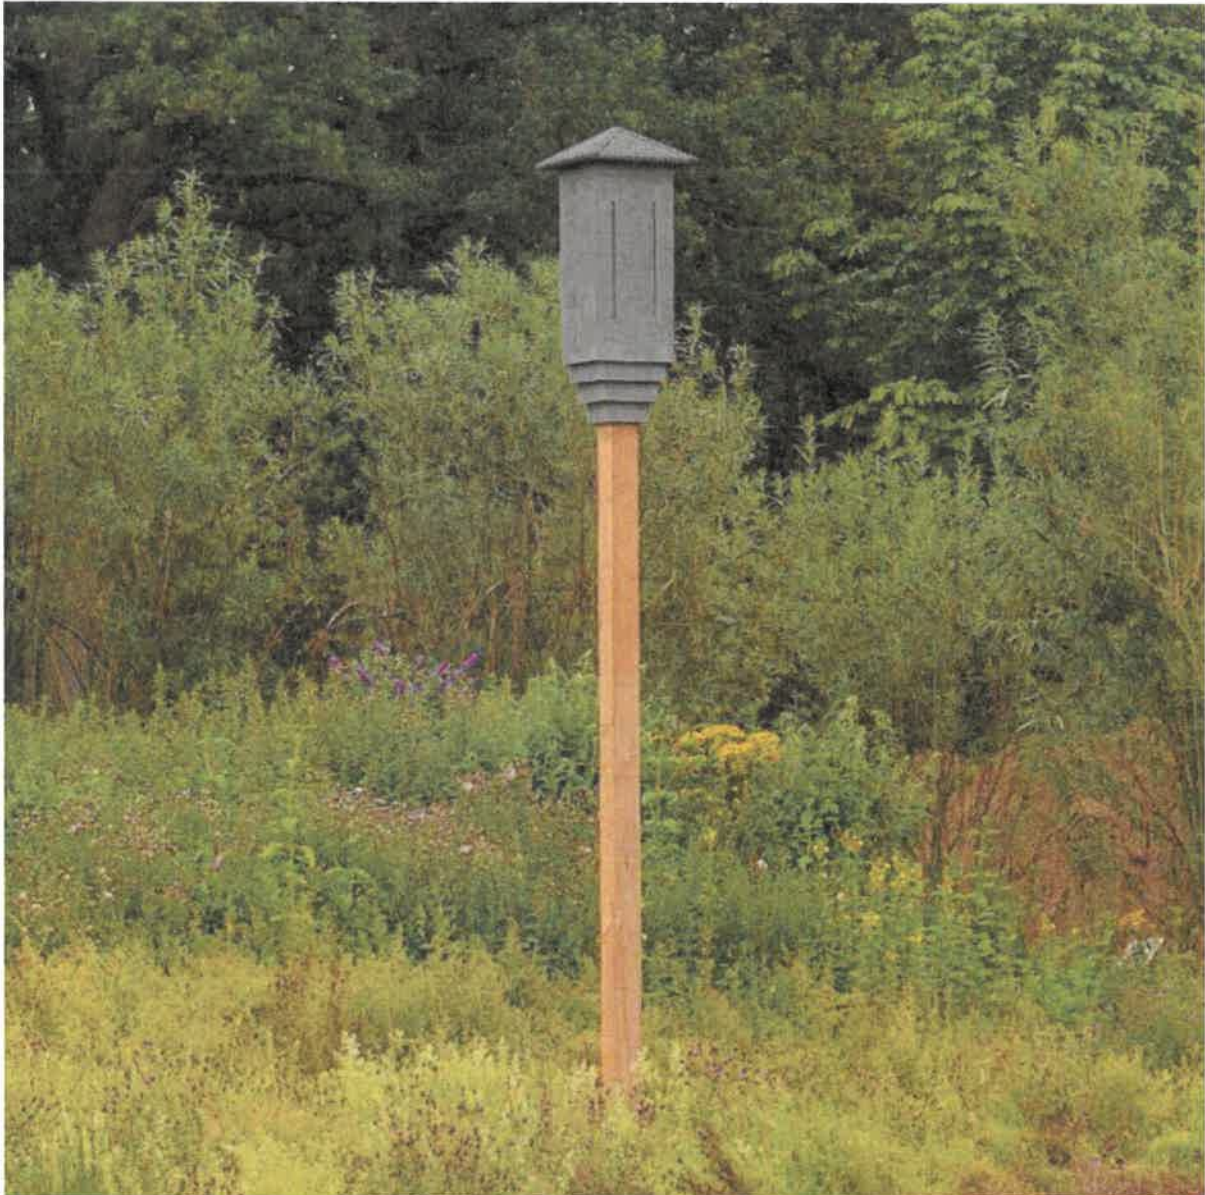
Abbildung 4: VK SK 04 Fledermaus Pfahlkasten Holzpfahl, auch bekannt als Fledermausrakete der Fa. Vivara Pro.

Auf dem Gelände des Bebauungsplans wird vor Sanierungsbeginn als Ersatz des Sommerquartiers eine sogenannte Fledermausrakete oder auch Fledermauspfahlkasten aufgestellt (siehe Abbildung 4 und 5 im Anhang). Dieser Pfahlkasten kann genutzt werden, um einen Ausgleich im Verhältnis 1:1 bei Sommerquartieren durchzuführen, wodurch kein Aufhängen von Sommerquartierkästen an der Villa mehr notwendig wäre.
